OP.0003.29.2022

Odpowiadając na Pani interpelację złożoną dnia 6 maja 2022 r, dotyczącą pomostu drewnianego na plaży Bielnik, informuje jak niżej:

EKSPERTYZA BUDOWLANA
POMOSTU NAD JEZIOREM NECKO
W DZIELNICY BORKI W AUGUSTOWIE

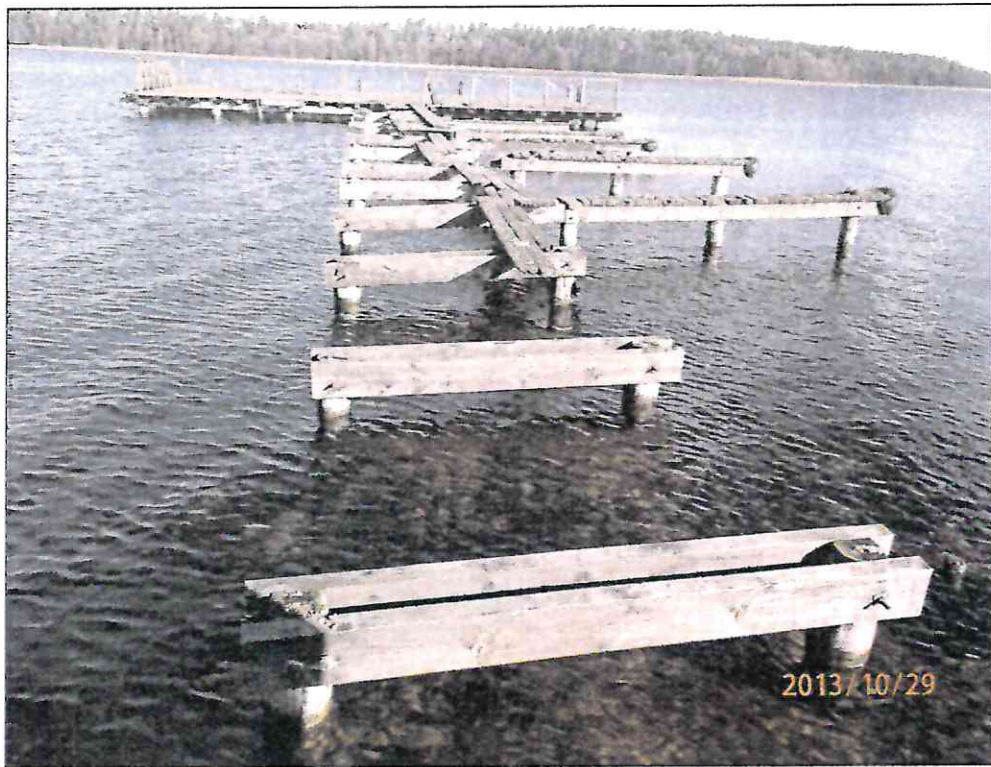
Pomost wykonany z bali grubości 50 i 60mm pozostał w około 70% rozebrany pozostała część pomostu jest w znacznym stopniu uszkodzona przez grzyby oraz glony.

Fot.1 Widok na odjeziorną część pomostu

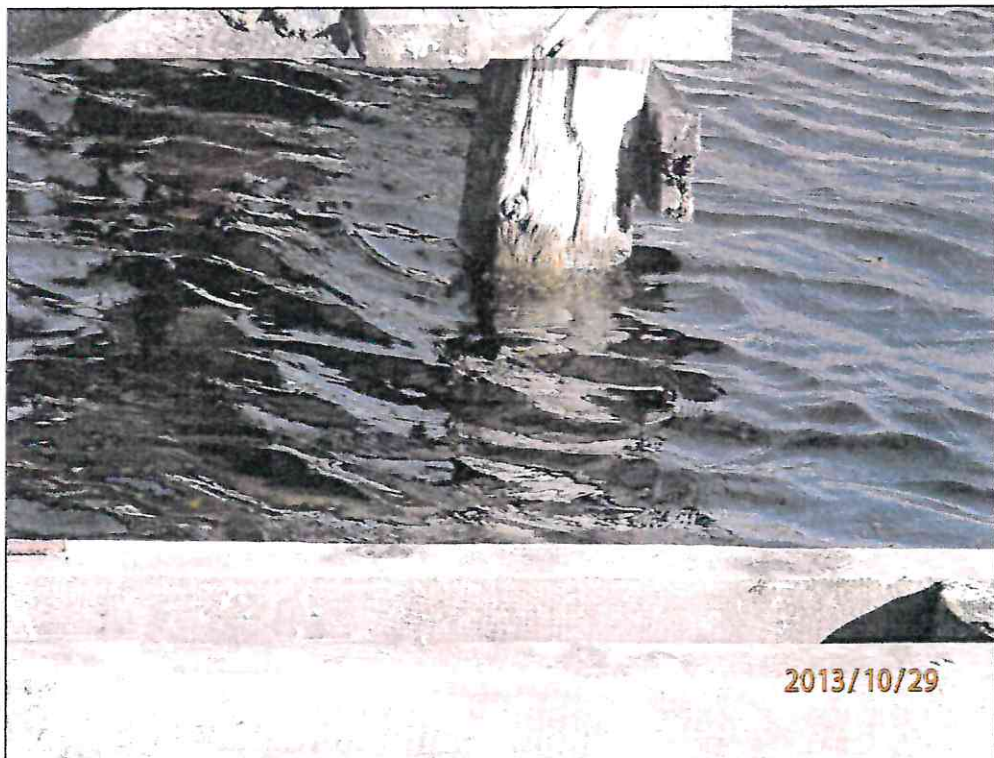
Pale średnicy 26-28 cm w części podwodnej są w stanie dobrym , natomiast w części nadwodnej są w znacznym stopniu naruszone przez korozję biologiczną drewna , głównie przez grzyby.

Kleszcze wykonane z tarcicy 8x20cm większość jest w stosunkowo dobrym stanie technicznym, lecz i tu korozja drewna daje się zauważać, szczególnie widać to w sąsiedztwie śrub.

Fot.2 Uszkodzenia korozyjne: pala kleszcza i pomostu

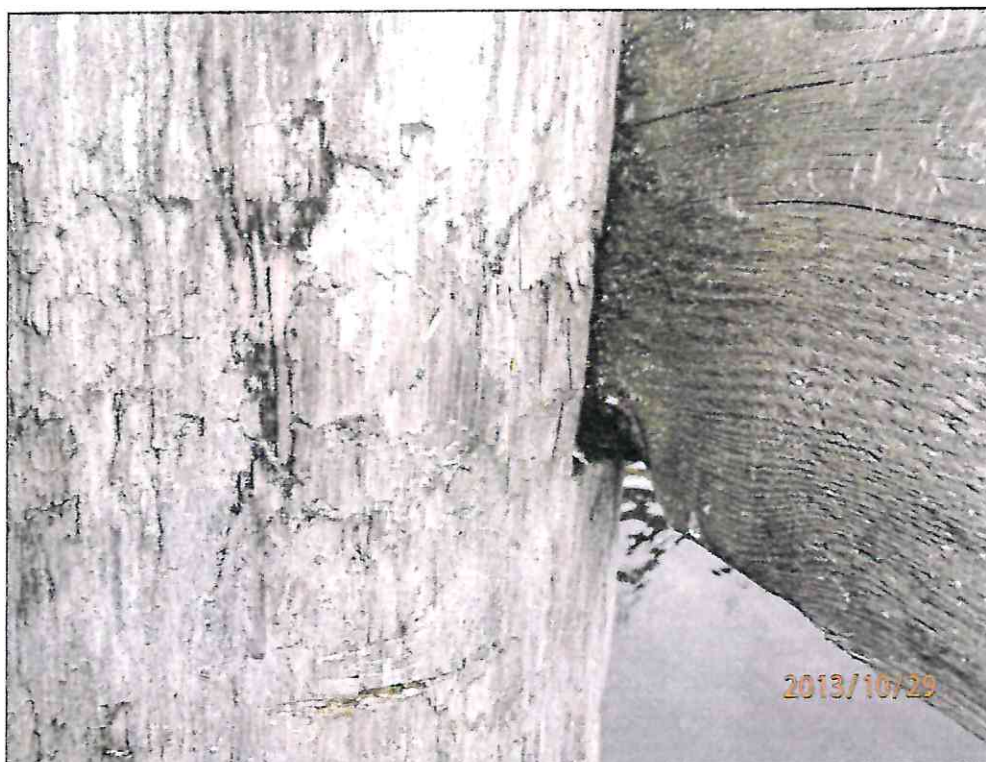
Fot.3 Uszkodzenie korozyjne pala

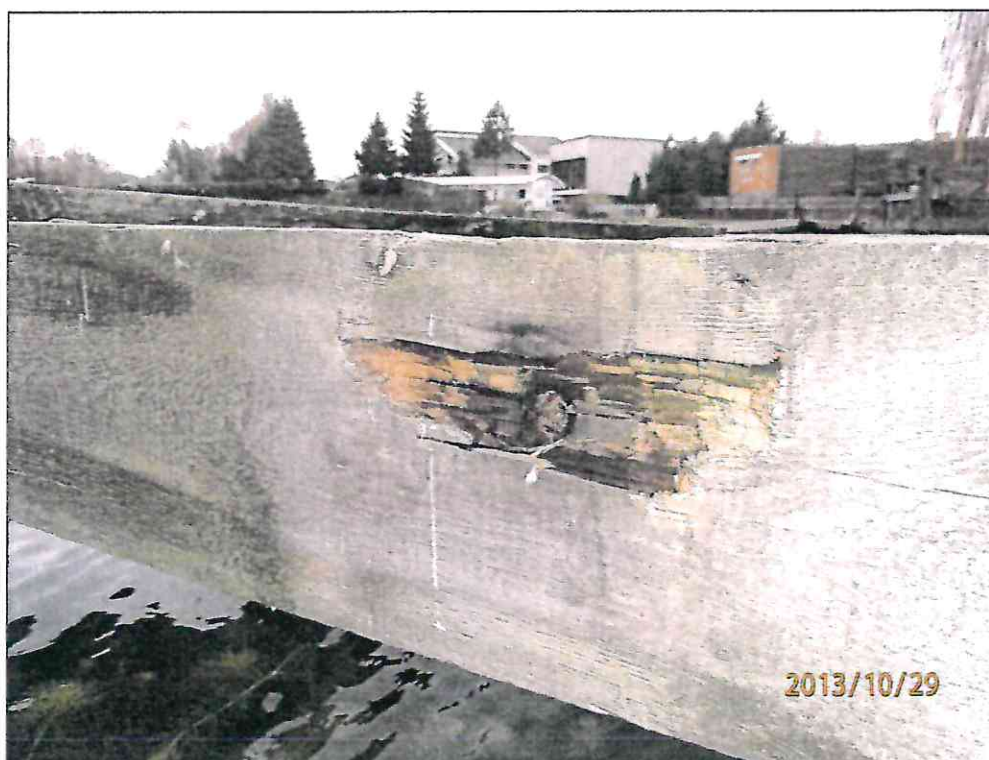
Fot.4 Uszkodzenie kleszczy

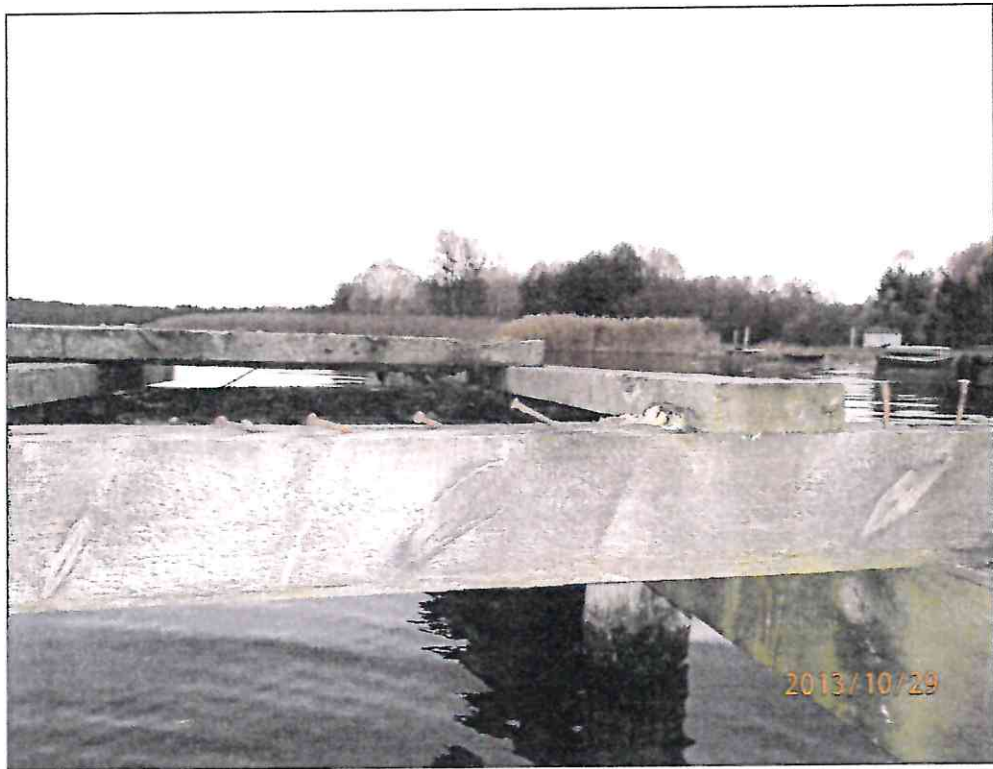
Fot.5 Uszkodzenia korozyjne pomostu

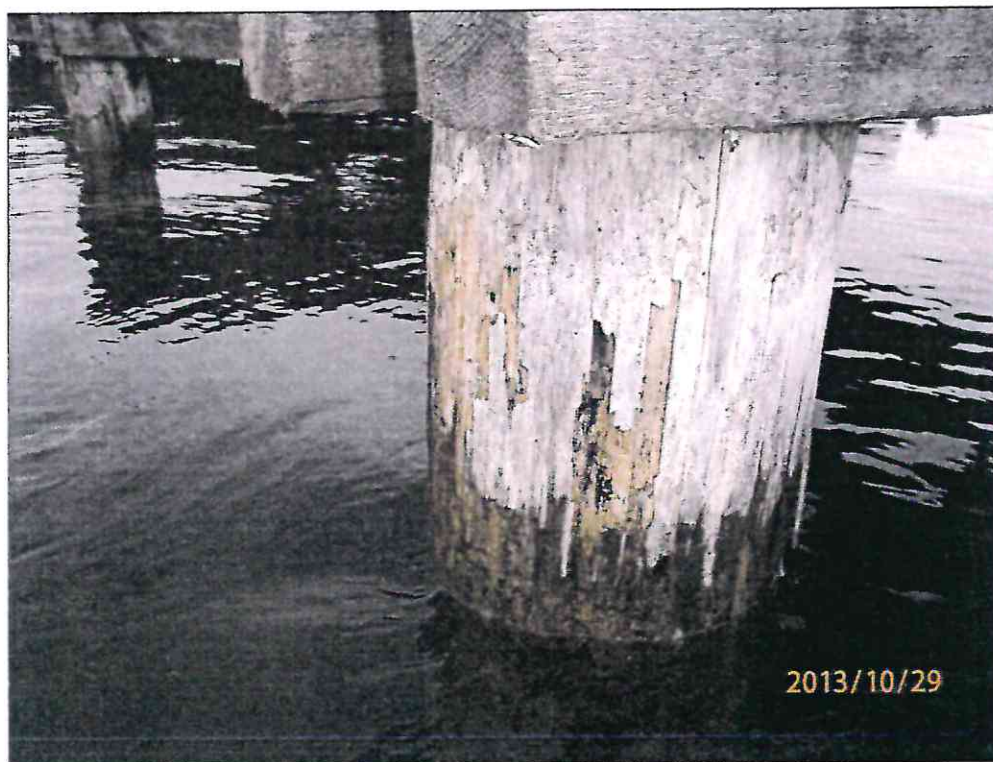
Fot.6 Uszkodzenia pala

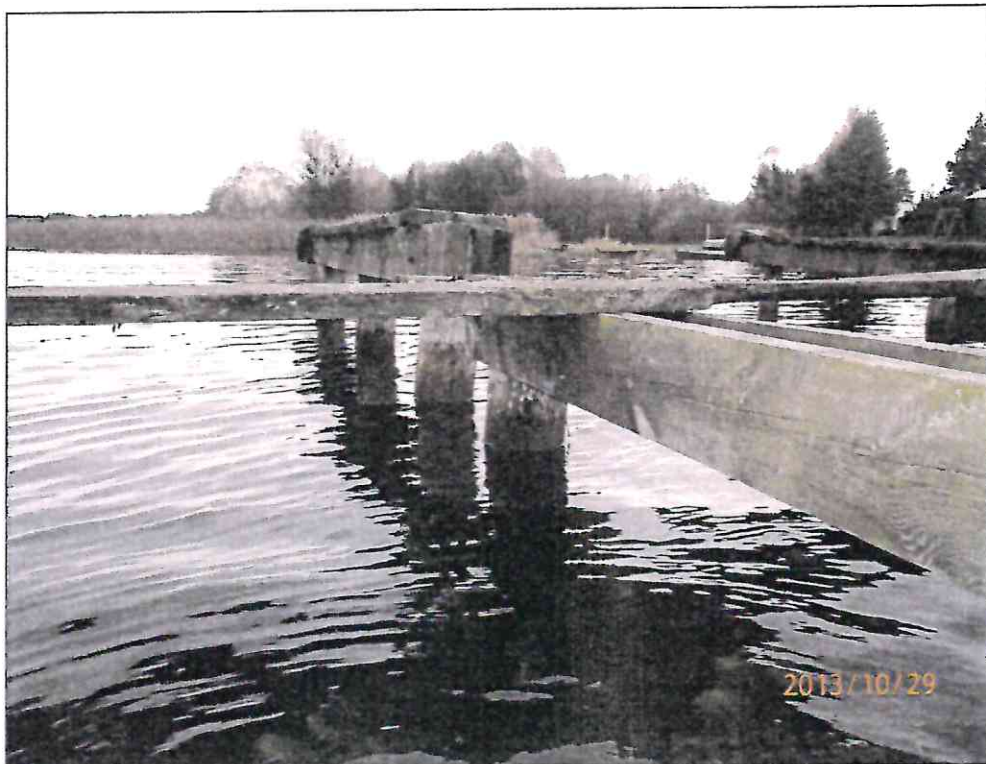
Fot.7 Uszkodzenia stanowisk korozyjnych

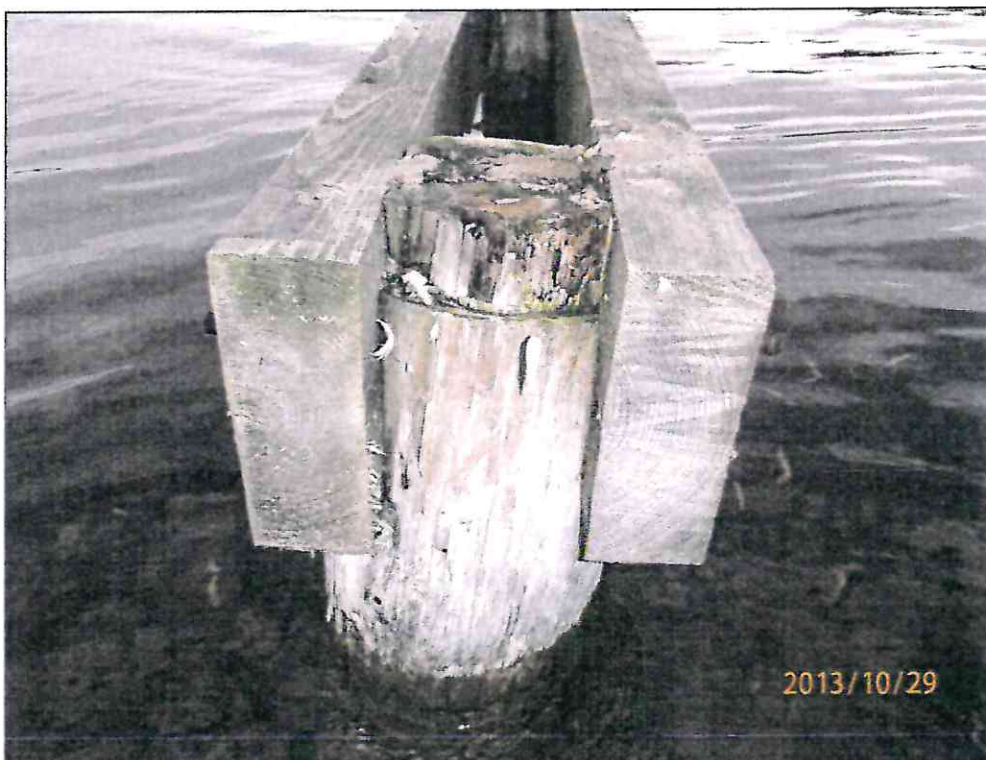
Najczęściej uszkodzona jest górna pozioma powierzchnia pala/fot 8 i fot.9/ oraz drewno wokół otworów na śruby.

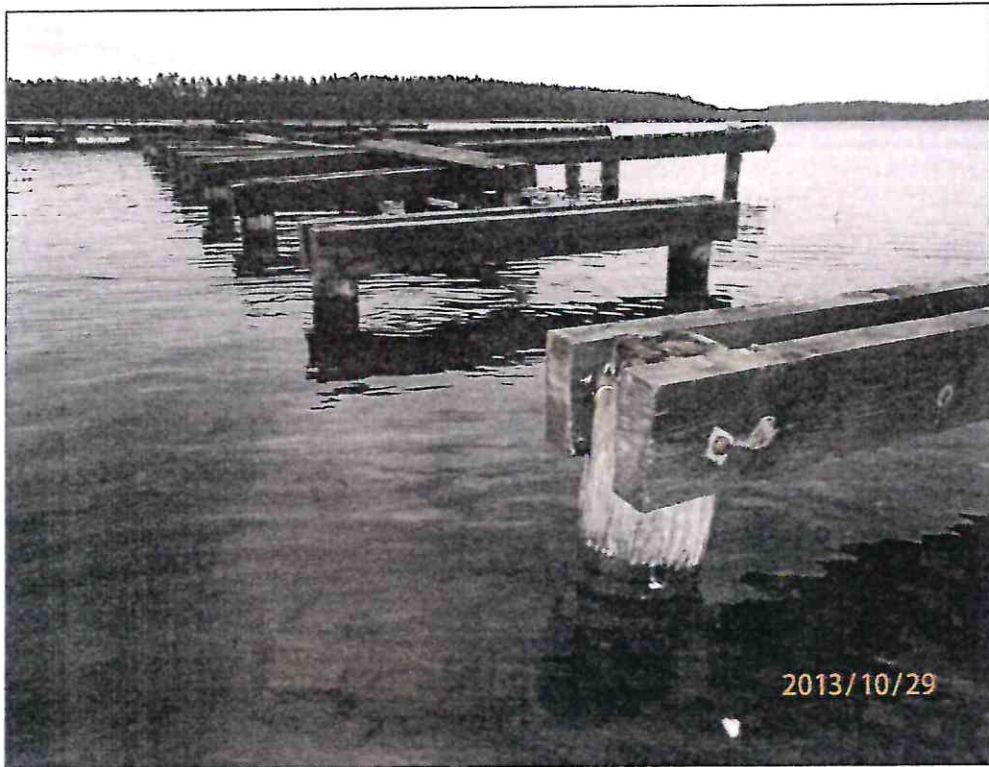
Fot 9 Uszkodzenia głowicy pala

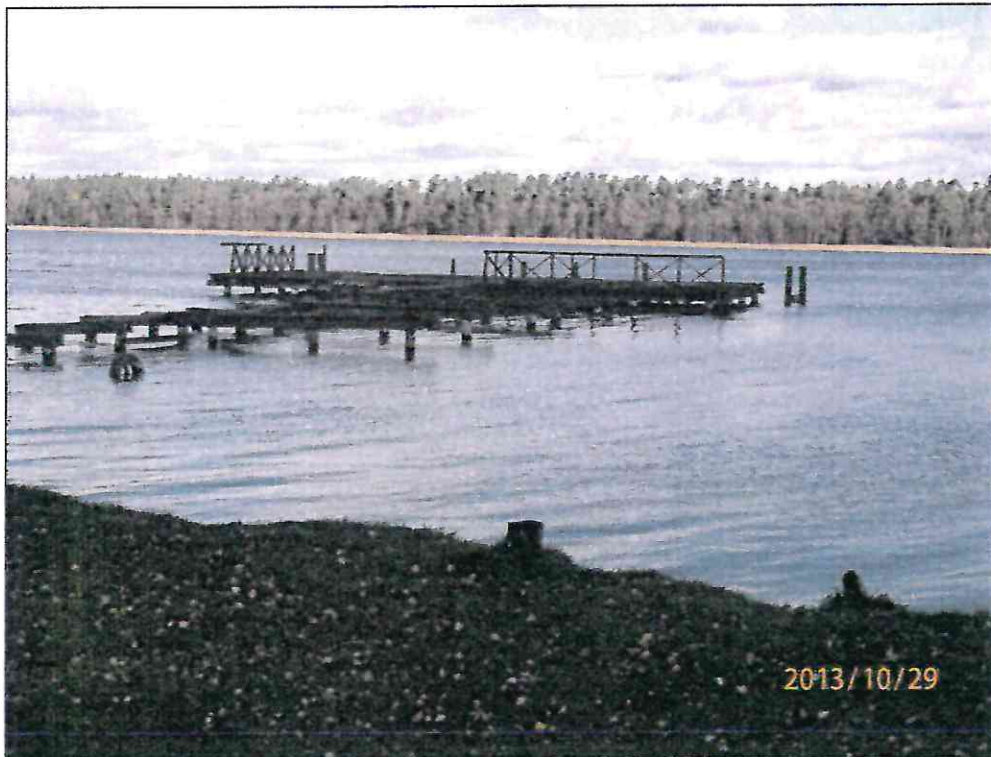
Pozostałe nieliczne fragmenty balustrady są w niedostatecznym stanie, są również naruszone przez biologiczną korozję drewna.

Fot 10 Widok /wraz z dalba/

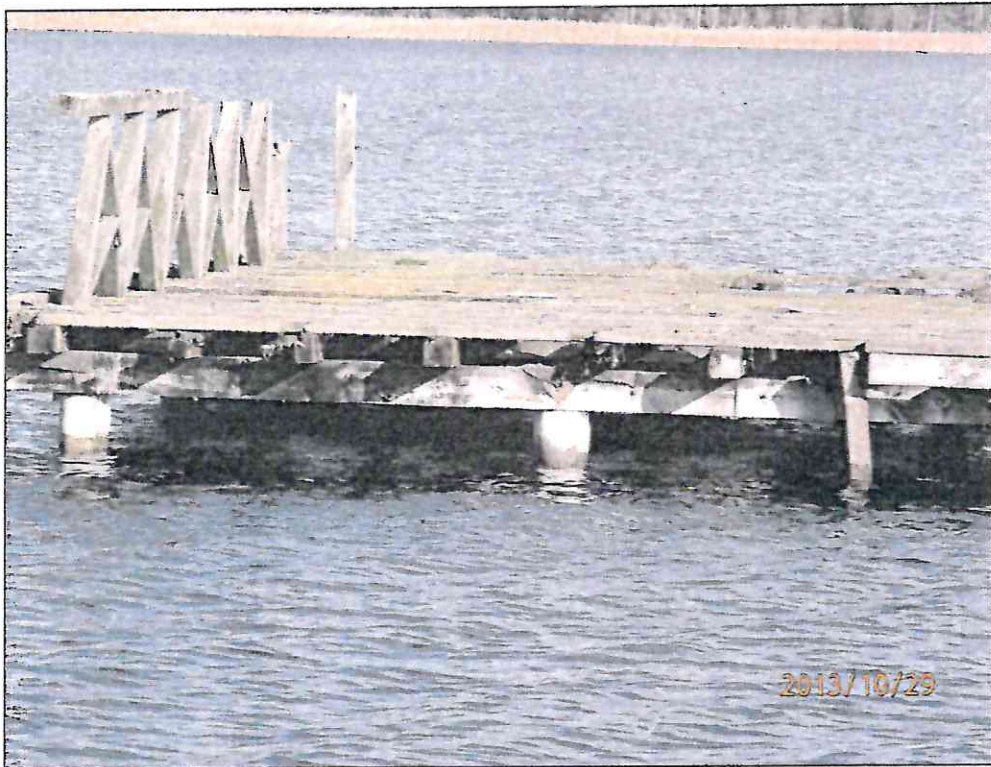
Na kleszczach opierają się belki o przekroju 14x14cm na których spoczywa pomost . Aktualnie brak jest około 70% belek podłużnych , odpowiada to ilości brakującego pomostu. Stan techniczny dźwigarów podłużnych jest niedostateczny – widoczne oznaki biologicznej korozji drewna.

Fot.11 Uszkodzenia dźwigarów 14x14cm

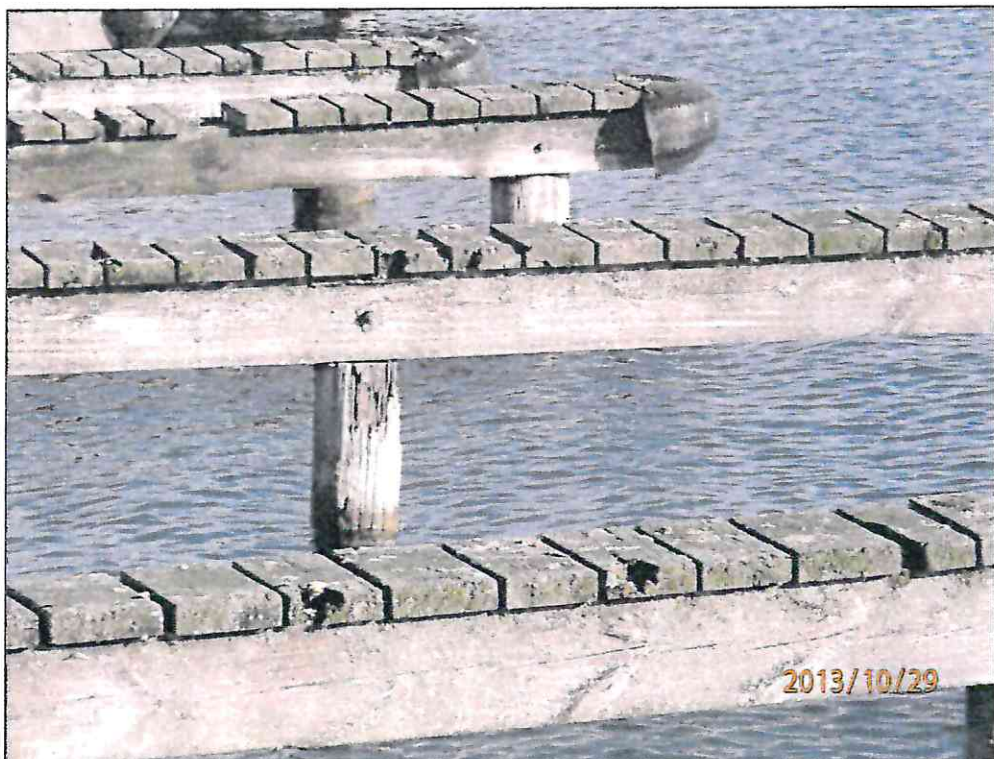
Fot . 12 Uszkodzenia stanowisk cumowniczych

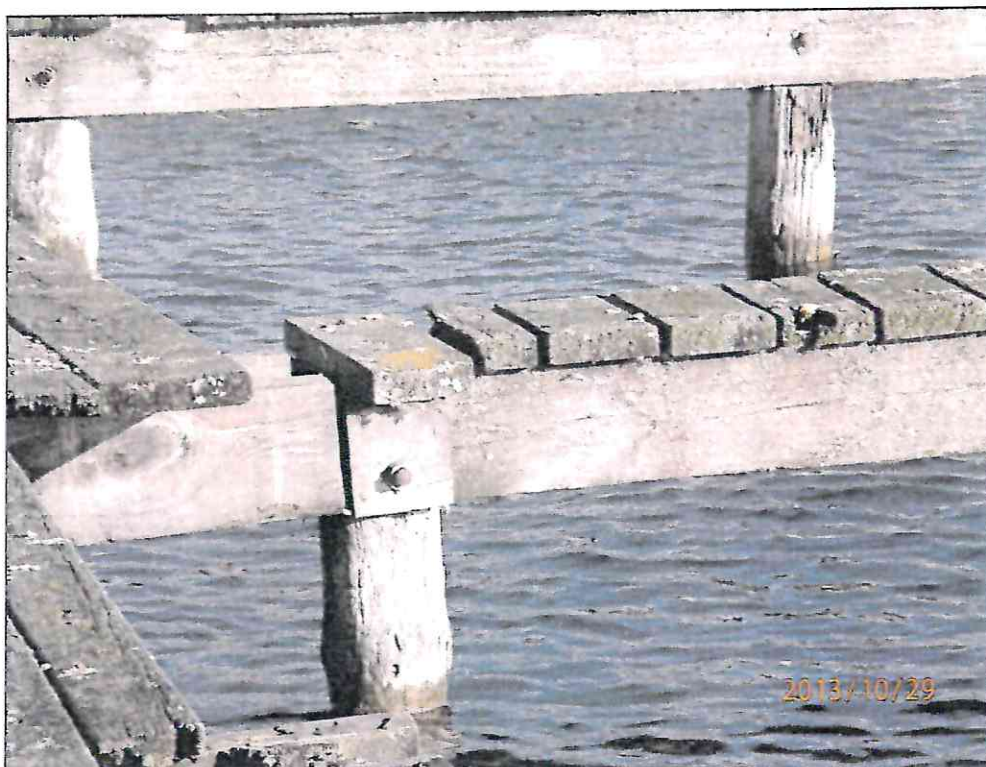
Fot.13 Uszkodzenia pomostu i pali

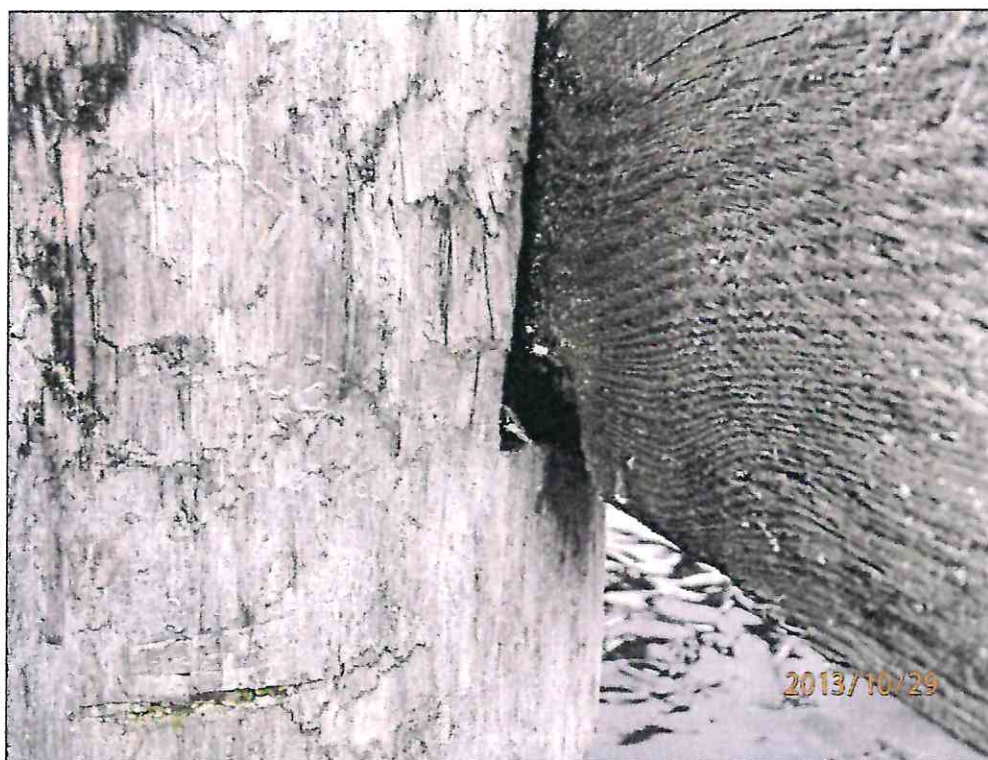
Fot.14 Uszkodzenia korozyjne pala
