## **EKSPERTYZA**

**TEMAT: EKSPERTYZA STANU TECHNICZNEGO BUDYNKU CENTRUM INFORMACJI  
TURYSTYCZNEJ W AUGUSTOWIE**

**ADRES : AUGUSTÓW, RYNEK ZYGMUNTA AUGUSTA 44, DZ. NR EWID. 3256**

**BIAŁYSTOK, MAJ 2016**

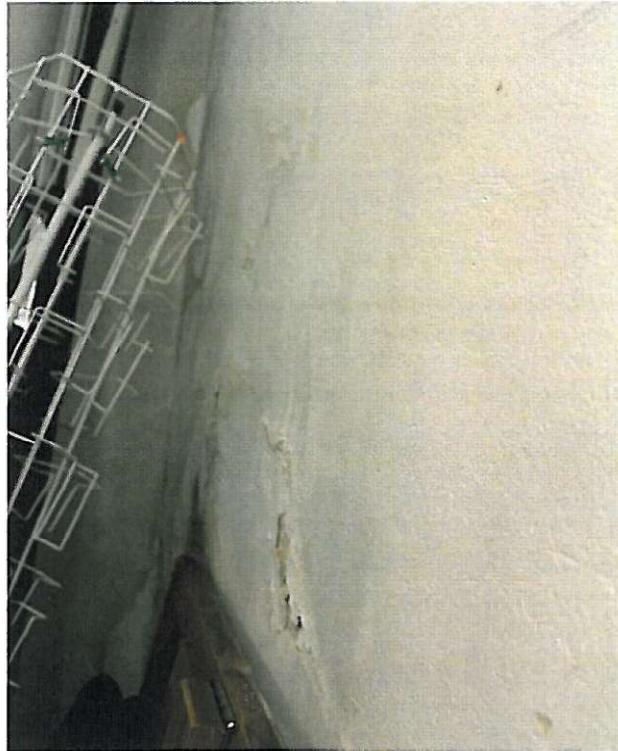
1. Znaczne zawilgocenie budynku w piwnicach występuje na środku zachodniej ściany (po linii zmiennej głębokości posadowienia, wzdłuż spadku terenu oraz kanalizacji w kierunku zawilgacanego narożnika) – Fot. 1.

Fot. 1. Zawilgocenie ściany w narożniku do 2/3 jej wysokości

W tym samym miejscu znajduje się również obudowana rura drenarska, przy której na wszystkich piętrach widoczne są zawilgocenia stropów. W projekcie brak jest danych, na jaką głębokość jest odprowadzana woda opadowa. Istnieje prawdopodobieństwo, że powoduje ona podsiąkanie fundamentów i ścian.

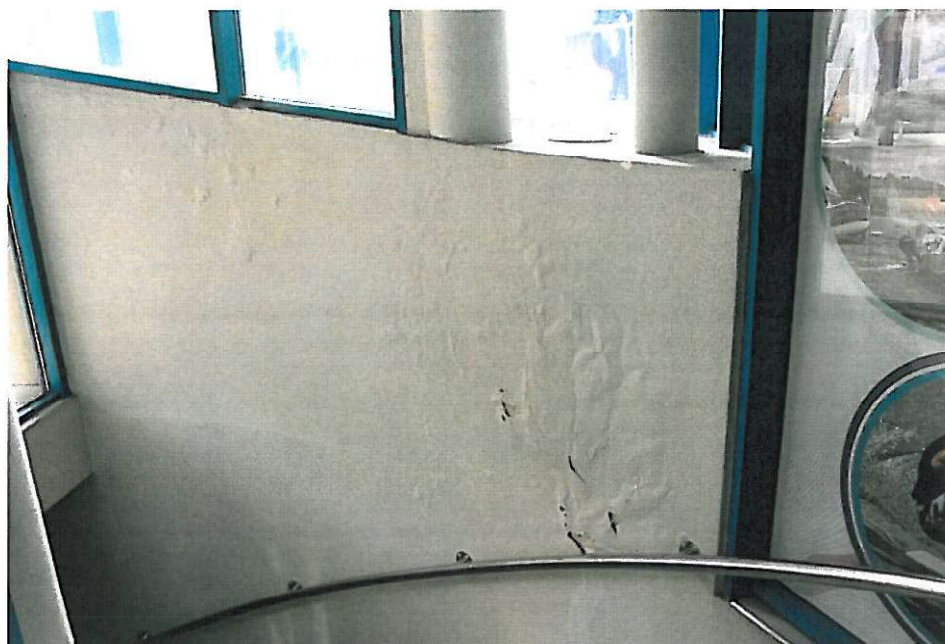
1. Silne zawilgocenie zewnętrznej ściany przy zejściu do piwnic (tuż poniżej poziomu terenu) wykazuje, że wody opadowe nie są prawidłowo odprowadzane poza bryłę obiektu -  
Fot. 2.

Fot. 2. Zawilgocenie ściany zewnętrznej przy zejściu do piwnic

Potwierdzają to również wyniki odkrywek kostki brukowej dokoła budynku. Podjęto próbę wykonania odwiertu geologicznego (przy użyciu wiertła ręcznego) w sąsiedztwie obiektu celem pomierzenia poziomu wód gruntowych i ustalenia źródła zawilgocenia ścian. Lokalizację punktów pomiarowych przedstawia Fot. 3. Na głębokości ok. 20 cm poniżej kostki brukowej, pod warstwą piasku natrafiono na szczelną podbudowę - warstwę żwiru stabilizowanego cementem – Fot. 4, co wskazało jedną z przyczyn zbierania się wilgoci na zewnętrznych ścianach piwnic.

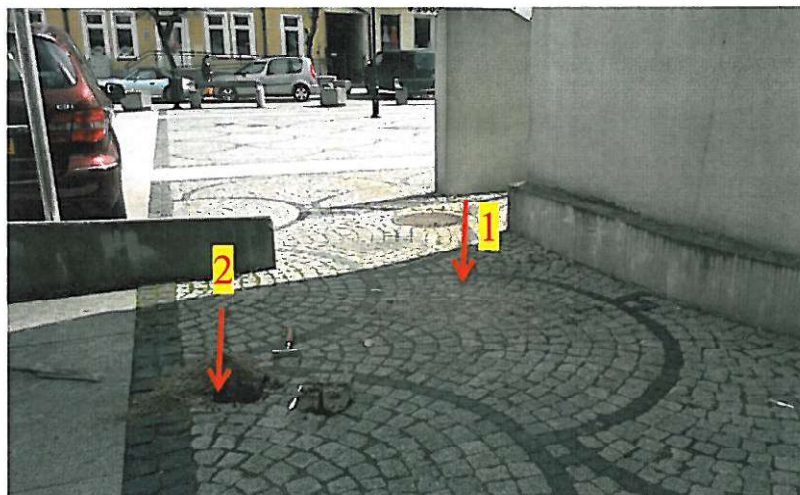
Fot. 3. Lokalizacja otworów badawczych

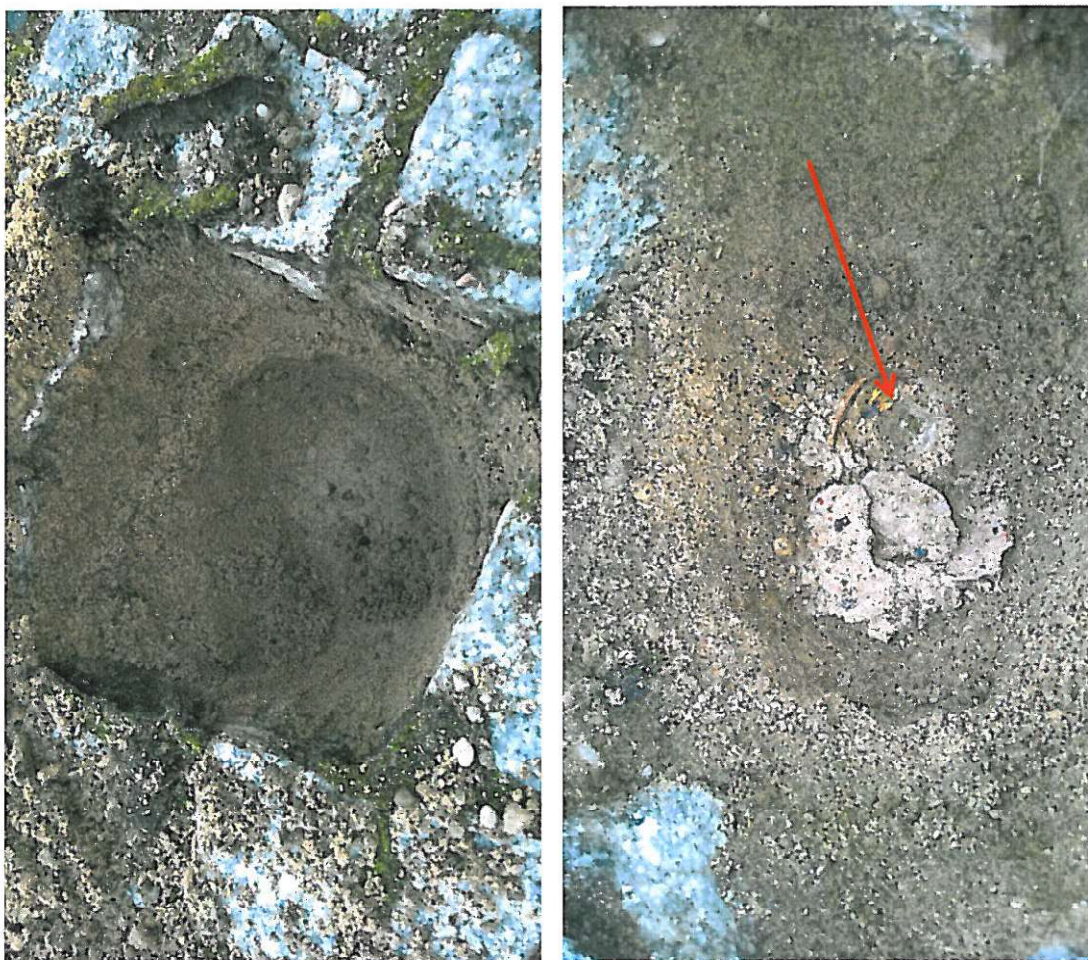
Fot. 4. Stabilizowany cementem grunt nie pozwala na głębszą infiltrację deszczówki. Strzałka wskazuje miejsce próby przebicia się przez podbudowę

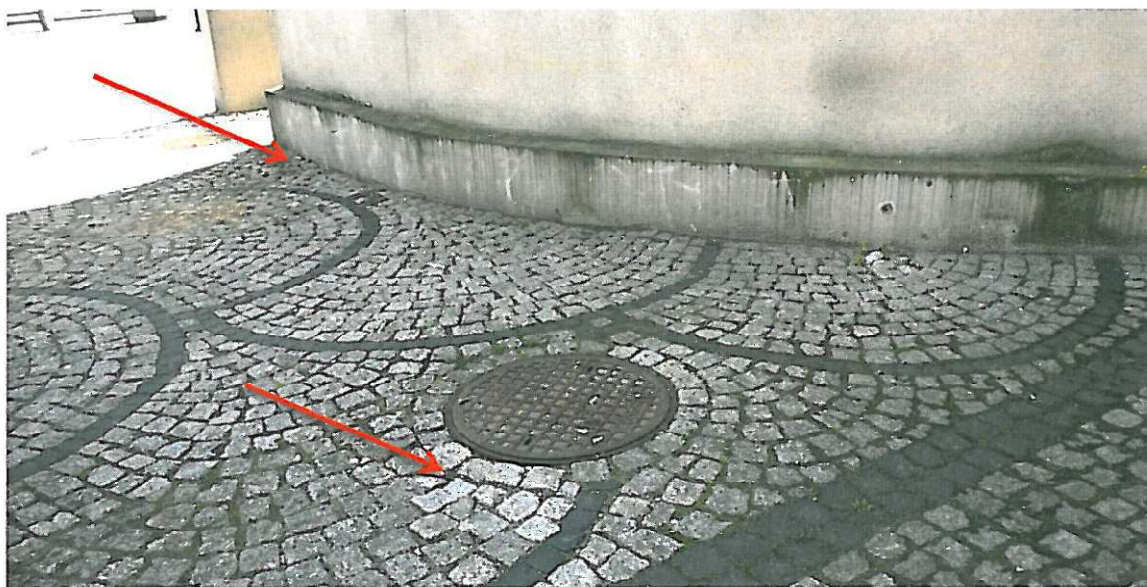
Jak pokazuje Fot. 5, woda opadowa nie jest w stanie przesiąknąć przez warstwę stabilizowanego cementem gruntu i szukając ujścia, spływa do nieszczelności warstwy stabilizacji - w okolicę ścian budynku oraz połączeń chodnika ze studzienkami kanalizacyjnymi. Miejsca najsilniejszych zawilgoceń ścian piwnic pokrywają się z kierunkiem spływu wód. Nie stwierdzono obecności wpustu kanalizacyjnego, do którego mogłaby być odprowadzana deszczówka z bezpośredniego sąsiedztwa obiektu. Woda infiltrująca w pobliżu ścian o nieszczelnej izolacji przeciwwilgociowej, jak również nieszczelnych styków różnych typów izolacji na połączeniu elementów konstrukcji, może powodować zawilgacanie styropianu, a w konsekwencji długotrwałą obecność wilgoci w ścianach. Problem ten omówiono szczegółowo w p. 2 poniżej.

Fot. 5. Strzałki wskazują wgłębienia nawierzchni z bruku spowodowane wymywaniem piasku pod kostkami przez infiltrującą deszczówkę

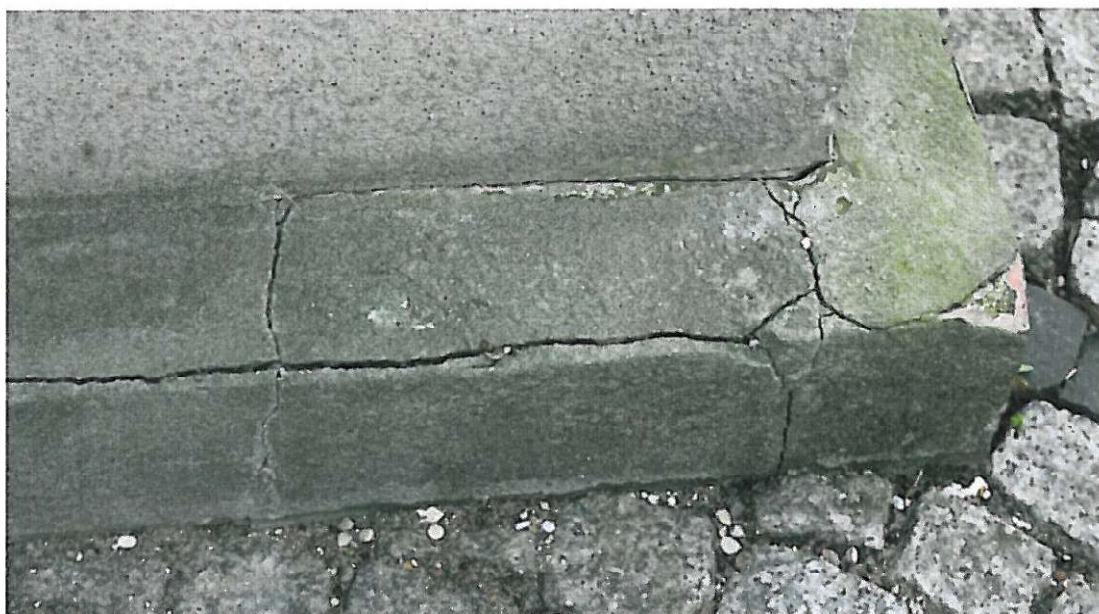
W części cokołowej, zgodnie ze sztuką budowlaną, na wysokość ok. 30 cm powinna być przedłużona izolacja pionowa od ścian fundamentowych, ale taka, która jest nieszkodliwa dla styropianu, np. Dysperbit lub Abizol ST. Łączenie w tej strefie izolacji w postaci powłok bitumicznych z wodoszczelnymi zaprawami mineralnymi nie jest rozwiązaniem prawidłowym, gdyż nawet mała ilość bitumów powoduje osłabienie przyczepności zaprawy mineralnej do podłoża i powstanie nieszczelnego styku izolacji, obniżając jej skuteczność. Jak widać na fotografii poniżej (Fot. 6), tynk na cokole uległ znacznemu zniszczeniu i z pewnością nie jest w stanie powstrzymać wody rozbryzkowej i wilgoci, a także spływających wód opadowych przed penetracją w głąb izolacji ścian. Wędrująca woda w okresie zimowy ulega zamarzaniu i zwiększaniu swojej objętości co powoduje dodatkową destrukcję izolacji.

Fot. 6. Spękania i nieszczelności styku ścian fundamentowych i parteru

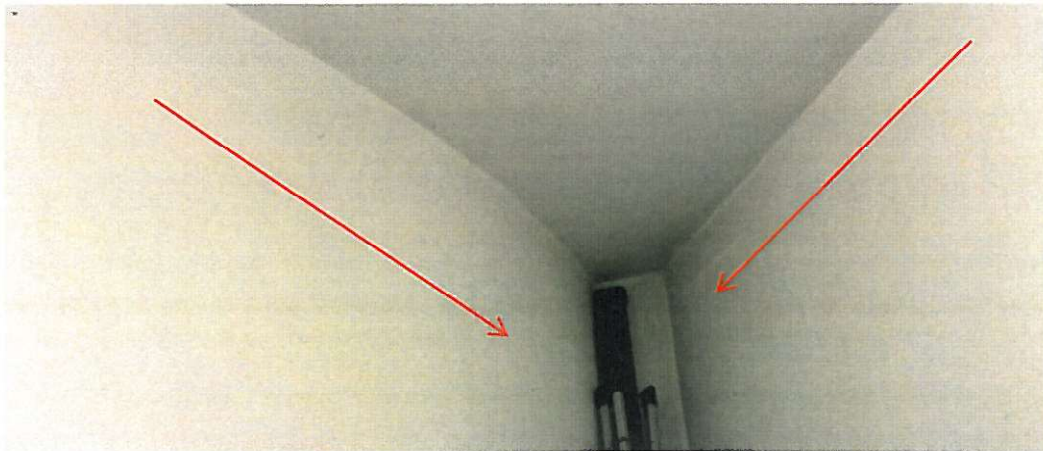
Fot. 7. Rysy poziome na styku wieńców stropowych ze ścianą murowaną

Zawilgocenie tej strefy są przyczyną pojawienia się rys w ścianach zewnętrznych na wysokości wieńca międzykondygnacyjnego (Fot. 7). Nieskuteczność izolacji przeciwwilgociowej części cokołowej potwierdza uszkodzenie elewacji w pobliżu drzwi zewnętrznych (Fot. 8).

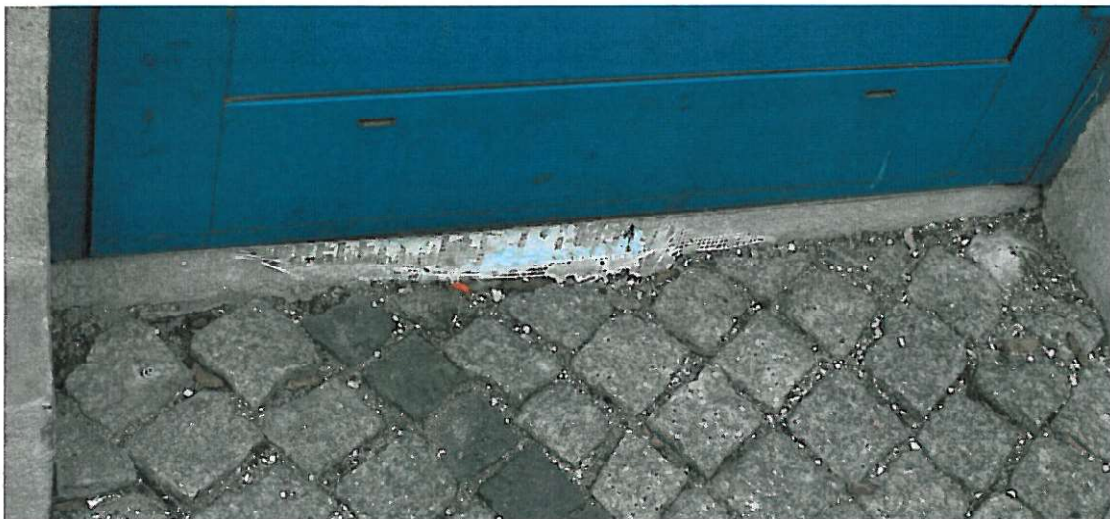
Fot. 8. Uszkodzenie elewacji poniżej drzwi zewnętrznych

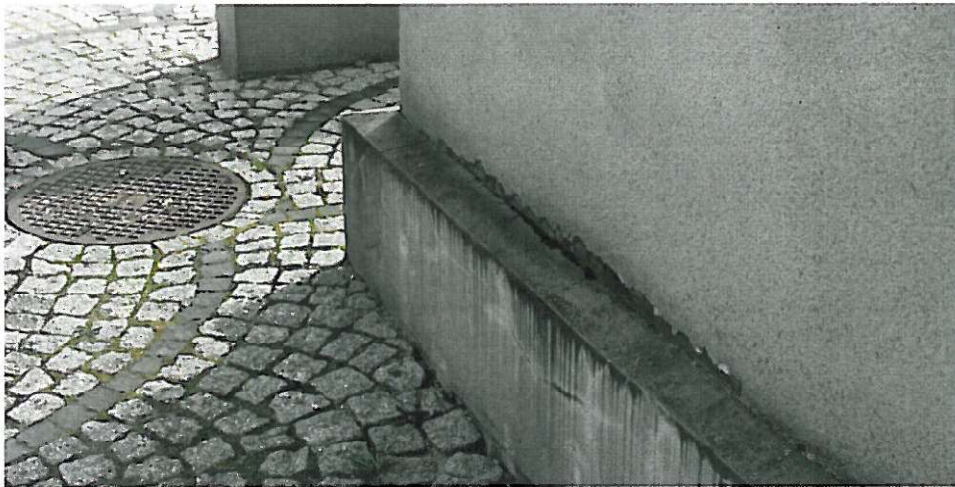
Jak pokazuje Fot. 9, cokół jest stale wystawiony na wpływ wód opadowych, stąd też skuteczna izolacja przeciwwilgociowa w tym miejscu jest niezbędna.

Fot. 9. Widoczny wpływ opadów atmosferycznych na cokół budynku

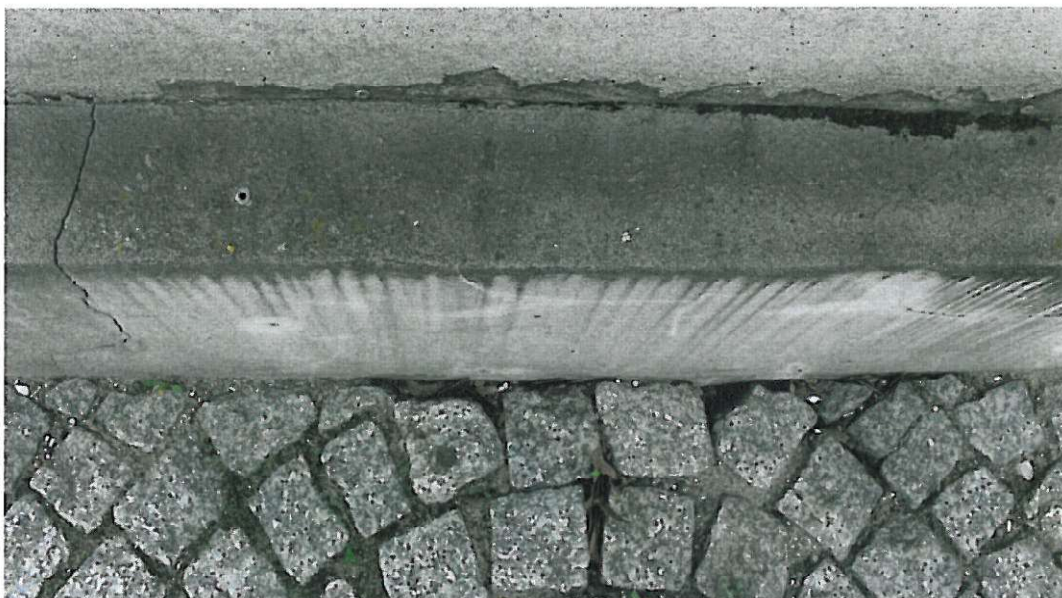
W zewnętrznym narożu pomieszczenia kotłowni widoczne jest, iż wody opadowe nie są odprowadzane poza obrys budynku, a częściowo infiltrują w pobliże ścian i fundamentów. Fot. 10 przedstawia wymycie piasku spomiędzy bruku przy ścianie, co wskazuje, że woda przesiąka bezpośrednio w sąsiedztwie obiektu.

Fot. 10. Miejsce przesiąkania wód opadowych przy ścianie pomieszczenia kotłowni

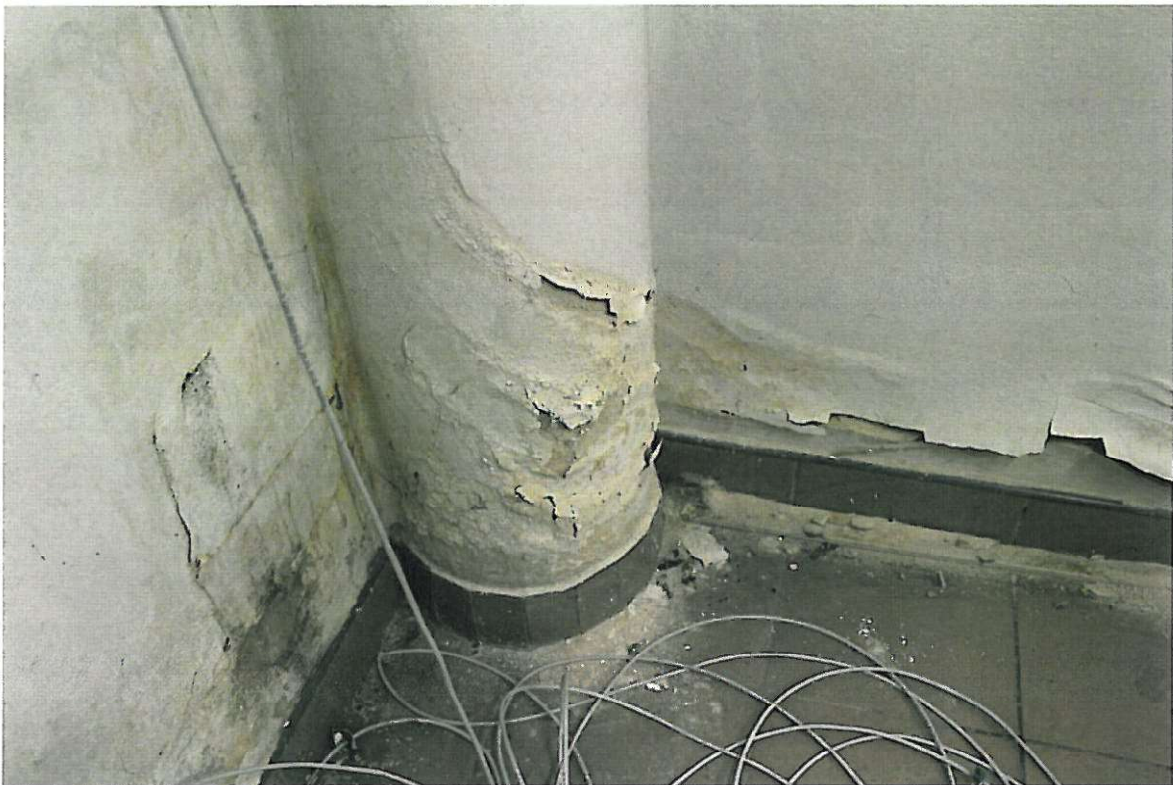
Efekt działalności wody w tym miejscu jest widoczny od wewnątrz budynku na Fot. 11. Ściany pomieszczenia kotłowni są silnie zawilgocone, co powoduje łuszczenie i odpadanie

tyнку. Z uwagi na wysoką temperaturę wewnątrz pomieszczenia i niską na zewnątrz, migrująca woda stwarza silny mostek termiczny, co potęguje negatywny wpływ wilgoci na elementy konstrukcyjne. Na kolejnych fotografiach ścian widoczne są białe wykwitki, które stanowią związki soli. Są one produktem reakcji chemicznych zachodzących w zawilgoconych elementach konstrukcji pod wpływem infiltrujących wód opadowych, zanieczyszczonych wód powierzchniowych oraz podciąganych kapilarnie wód gruntowych. Sole powstające w wyniku reakcji zanieczyszczonych wód z materiałami budowlanymi, krystalizują na wewnętrznej powierzchni ścian i zwiększają swoją objętość o 40 do nawet 400%. Efektem tego jest odpadanie tynku z zawilgoconych stref, który podczas okresowego wysychania ulega rozsadzaniu od wewnątrz przez krystalizujące sole.

Fot. 11. Zawilgocenie wewnątrz pomieszczenia kotłowni

3. Silne zawilgocenie widoczne u podstawy słupa (Fot. 11), który nie ma bezpośredniego kontaktu ze ścianą zewnętrzną wskazuje jednocześnie, że zaistniała sytuacja jest wynikiem również słabego wykonania odcięcia poziomego fundamentu

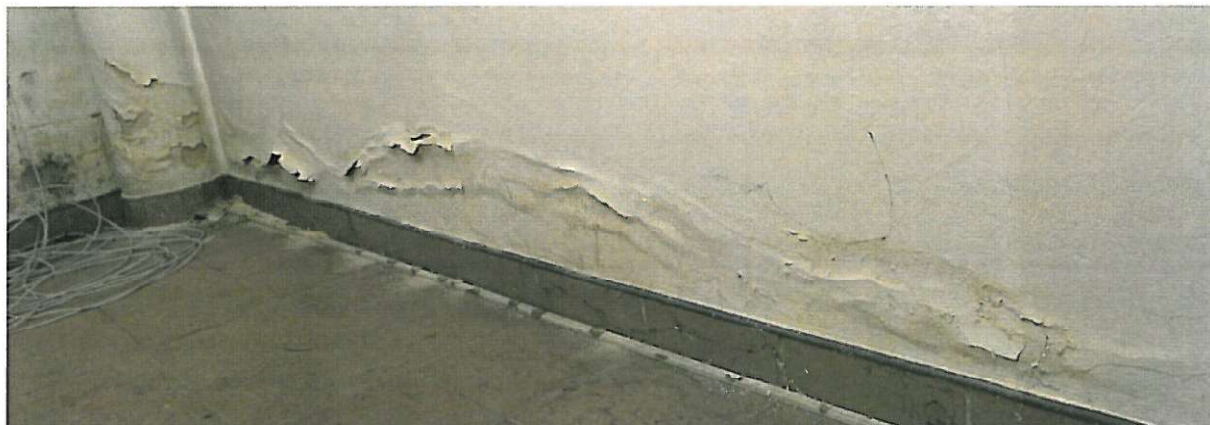
słupa. Podciąganiu kapilarnemu wody ulegają również wszystkie ściany podziemia - Fot. 12 i Fot. 13. Należy jednak zaznaczyć, że przyczyną tego są infiltrujące wody opadowe od ściany fundamentowej do poziomu fundamentu, a nie gruntowe, które są poniżej poziomu posadowienia budynku.

Fot. 12. Podciąganie kapilarne wody w ścianie kotłowni

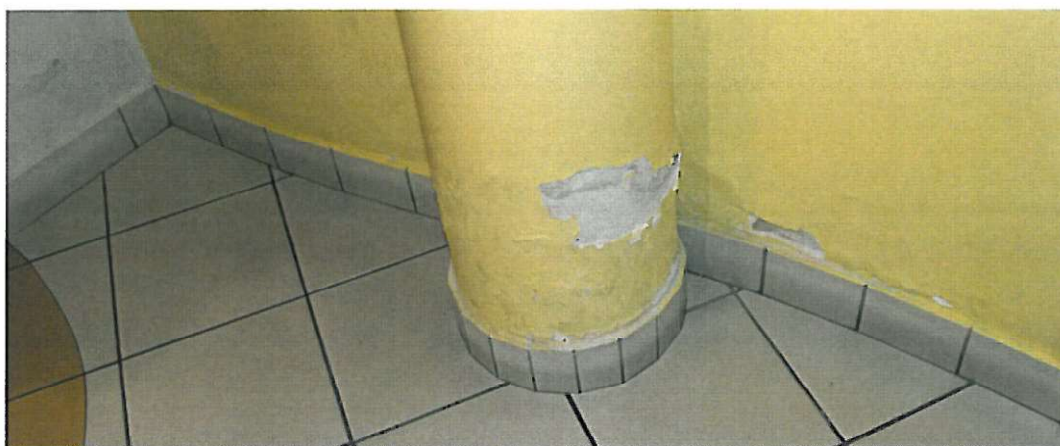
Fot. 13. Zawilgocenie ściany podziemia

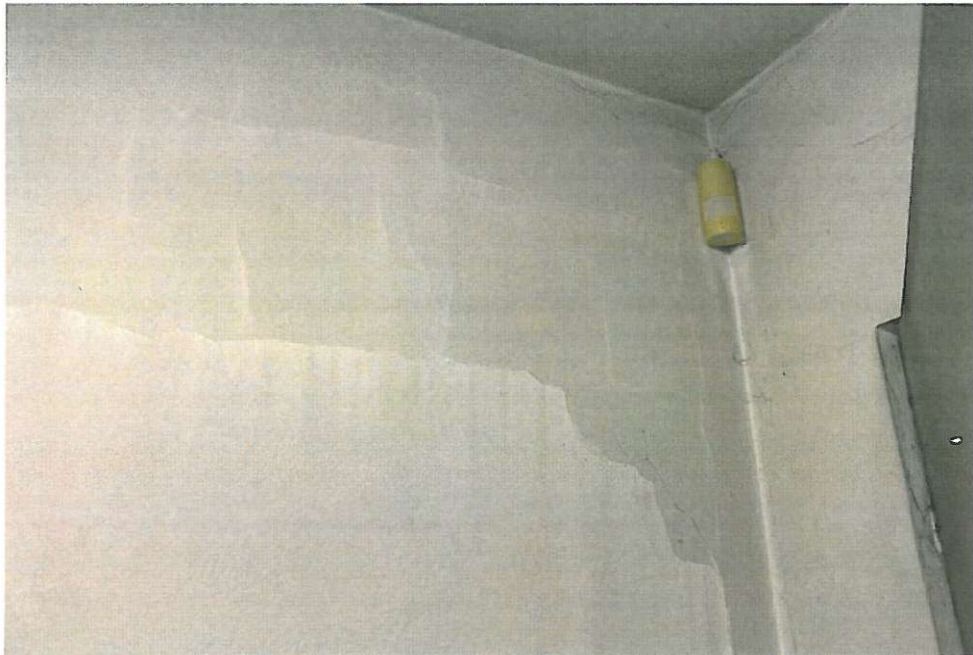
Na Fot. 15 i Fot. 14 widoczne jest, iż ściana podziemia ulega również zawilgoceniu od strony wieńca stropowego, a dobrze widoczny na biało przebieg rys i wykwitów pokazuje, że ściana murowana dylatuje się od rdzeni żelbetowych.

Fot. 14. Zawilgocenie u góry ściany – biały kolor wykwitów pokazuje miejsca gromadzenia wilgoci

Ponadto, schodkowy przebieg rys wskazuje na nierównomierne osiadania budynku, co również jest skutkiem infiltracji wód opadowych po konstrukcji budynku. Nie jest to jednak przemieszczenie groźne dla bezpieczeństwa konstrukcji. Rysy i pęknięcia w konstrukcjach budowlanych są zjawiskiem bardzo powszechnym. Tego typu uszkodzenia występują zarówno w konstrukcjach murowych, jak i betonowych (żelbetowych i sprężonych). Bardzo często są wynikiem odkształceń skurczowych lub/i termicznych i mogą być niegroźne dla bezpieczeństwa obiektu, w innych przypadkach rysa może być pierwszym objawem pogarszającego się stanu technicznego konstrukcji. Określenie zmian rozwarcia rysy w czasie jest pomocne w ocenie postępu zagrożenia stanu bezpieczeństwa obiektu budowlanego. Należy zwrócić jednak uwagę, że powstałe w badanym obiekcie rysy, dla jego globalnie rozważanego stanu bezpieczeństwa, jest na obecnym zaawansowaniu niegroźna. Badane rysy widać, że nie zmieniają swej rozwartości w czasie lub zmiany te są bardzo niewielkie. Zaleca się, aby Właściciel zastosował system monitorowania stanu zarysowania ścian np. stosując metodę „szkiełka”, która pozwoli określić, czy w dalszym ciągu po

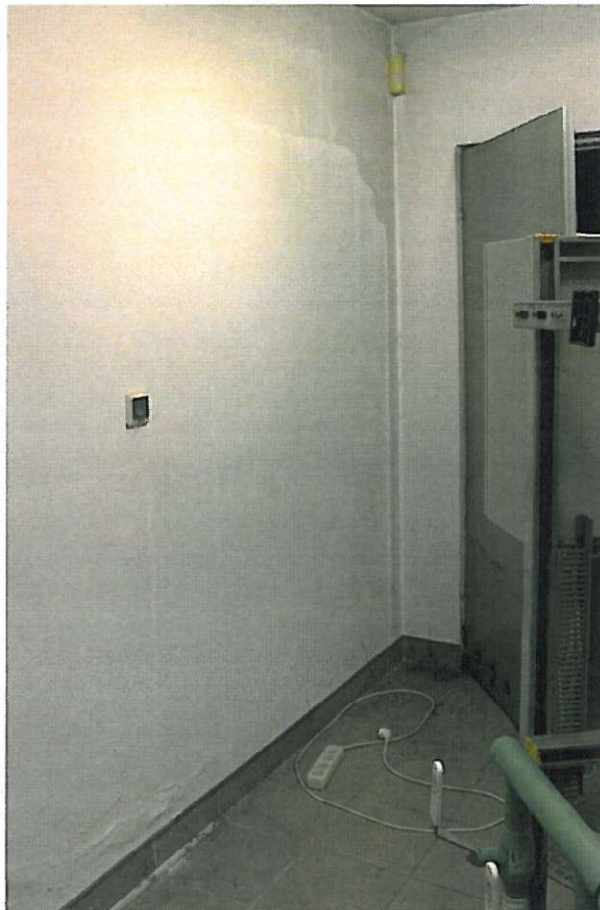
Fot. 15. Zawilgocenie u góry ściany i widoczne pionowe rysy dylatacyjne przy gnieździe wtykowym

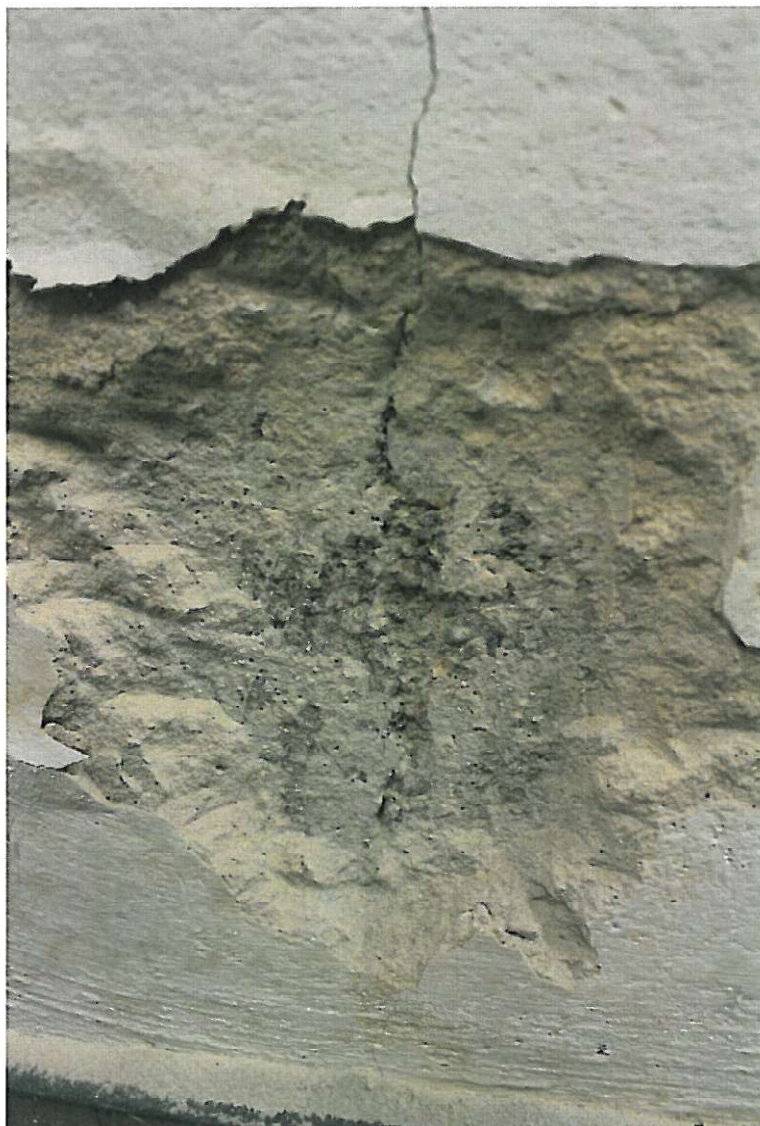
Przeprowadzona w miejscu rysy dylatacyjnej odkrywka (Fot. 16) pokazuje, że pęknięcie przebiega na całej grubości tynku. Oznacza to, że murowana ściana pod parciem gruntu i pod wpływem wilgoci odkształca się, gdyż nie jest tak sztywna, jak otaczający ją żelbetowy szkielet.

Fot. 16. Odkrywka w miejscu rysy dylatacyjnej

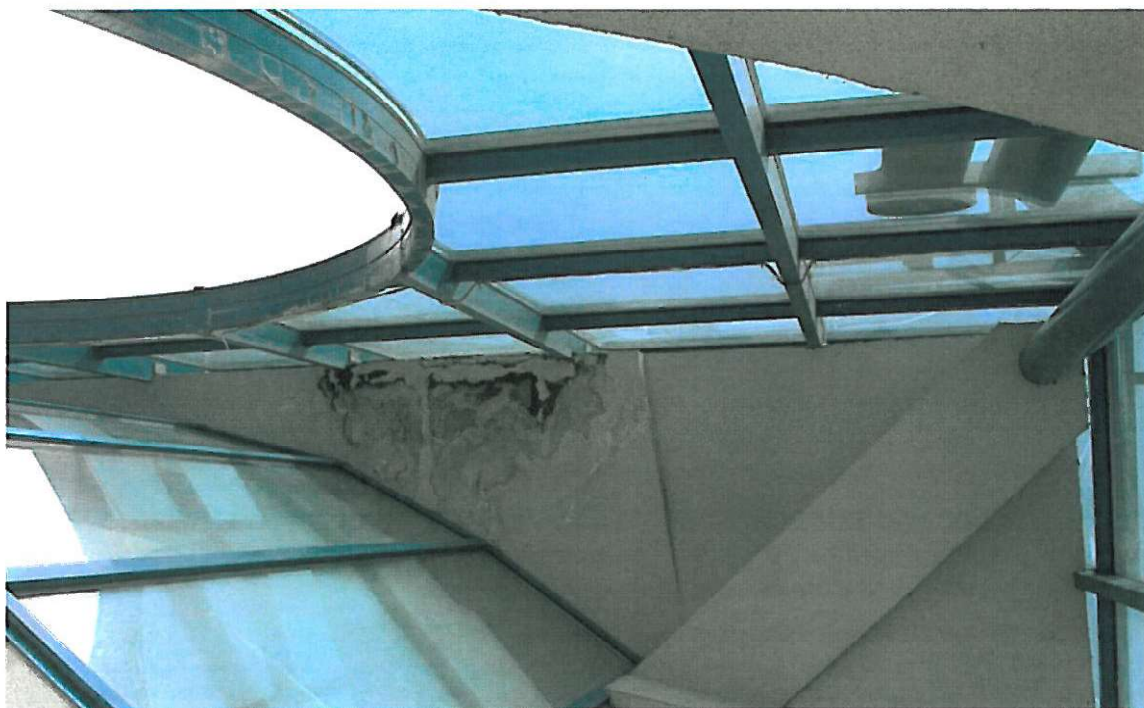
5. Przejście kanalizacji do budynku wykonane z rur PE projekt nakazuje uszczelnić pianką PUR. Nie jest to właściwe rozwiązanie, może powodować dodatkowe zawilgacanie ściany w miejscu przebicia.
6. Źle skonstruowane spadki i wysokości podłóg na dachu w wyniku ostatniego remontu nie odprowadzają wód opadowych z tarasu, powodując powstawanie kałuż i zastoin. Poziom tarasu jest wyżej niż klatka schodowa, a dodatkowo spadek na odległość ok. 60 cm od drzwi tarasowych jest ukształtowany do środka budynku, a nie do kratki ściekowej, czego efektem jest zalewanie klatki schodowej i zawilgocenia ścian klatki oraz spocznika schodowego widoczne na Fot. 17 i Fot. 18.

Fot. 17. Zawilgocenie spocznika schodów na skutek zalewania klatki schodowej i nieszczelnego połączenia stolarki okiennej z izolacją poziomą tarasu

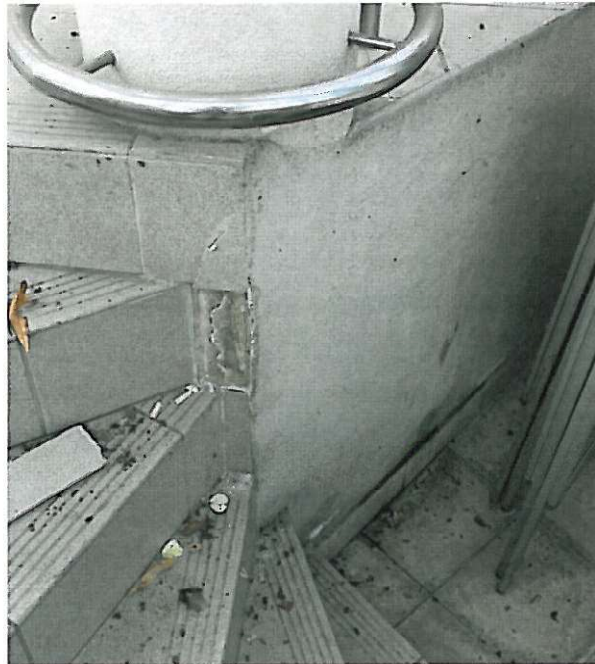
Fot. 18. Zacieki z wód opadowych spływających z tarasu do wnętrza klatki schodowej

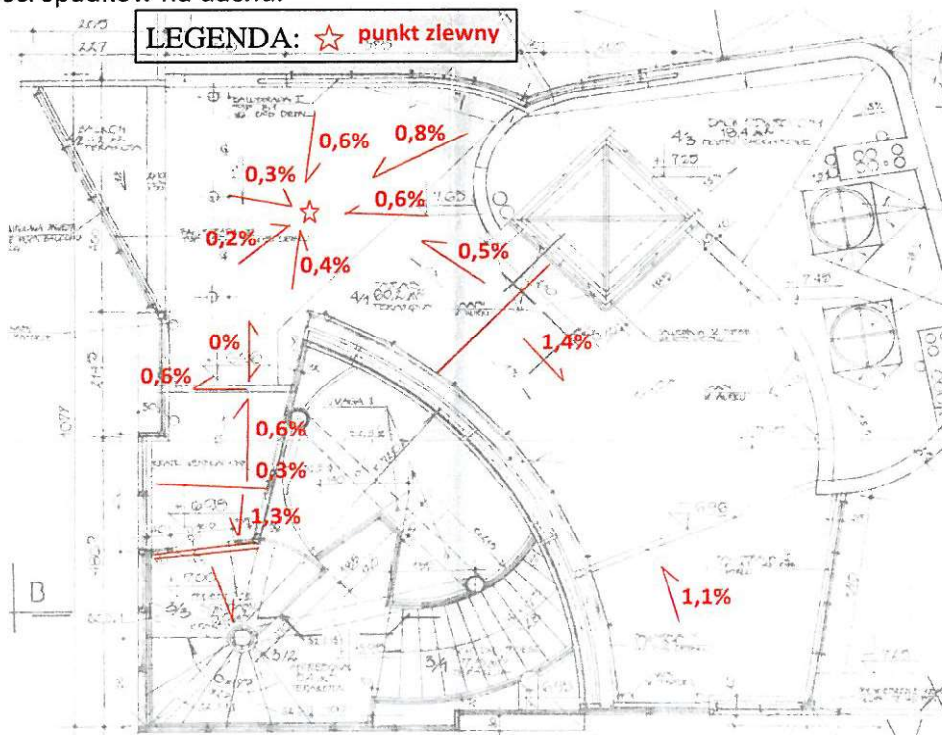
Rys. 1. Schemat spadków powierzchni tarasu

Schemat poniżej (Rys. 1) przedstawia pomierzone w ramach opracowania kierunki i wartości spadków na dachu.

Spadki tarasu są ukształtowane tak, że woda nie spływa do korytka przy wejściu, a stoi w okolicy kominów wentylacyjnych. Wyniki pomiarów potwierdzają widoczne na tarasie skupiska zanieczyszczeń pozostałe po odparowaniu i przesiąknięciu w głąb budynku wody zbierającej się na tarasie – Fot. 19 do Fot. 21.

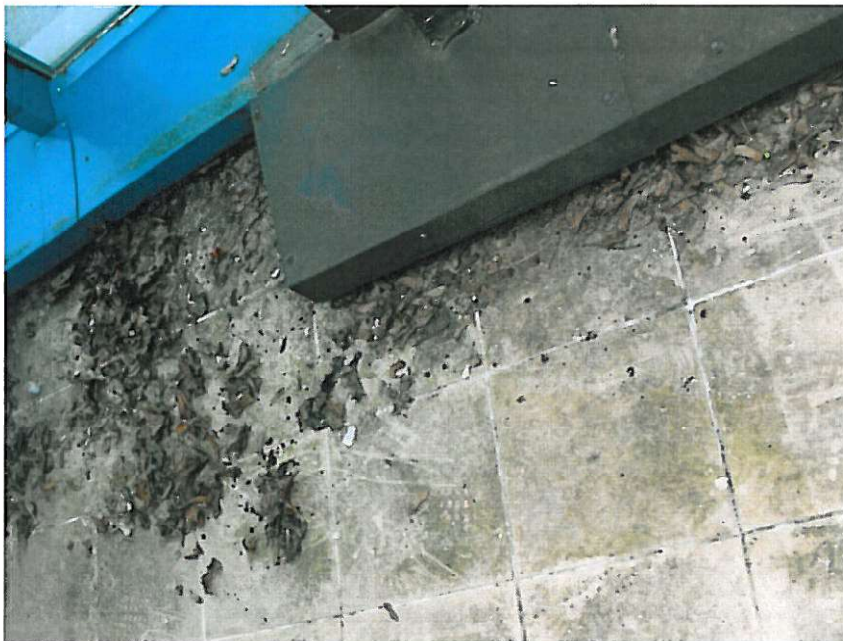
Fot. 19. Miejsce nieszczelnego połączenia stolarki okiennej ze stropem, powodujące przeciekanie wody na piętro i parter – Fot. 19a i 19b

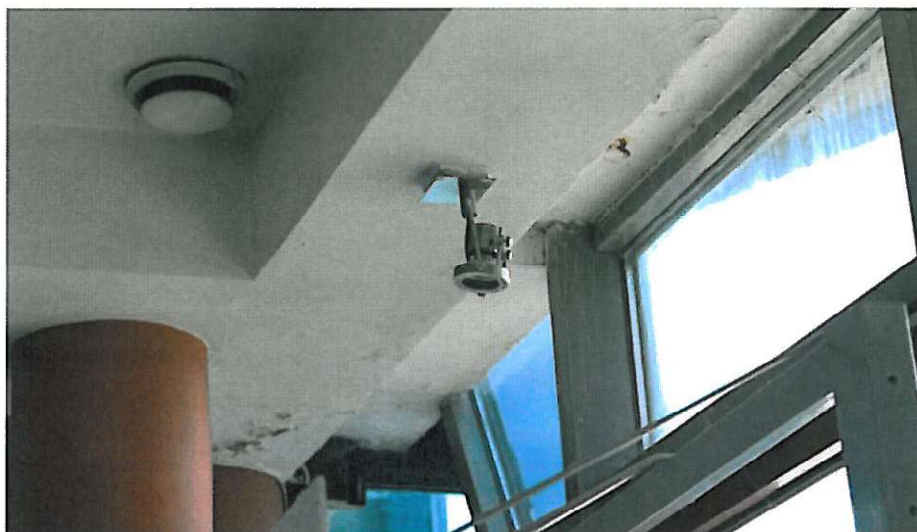
Fot. 19a. Zawilgocenie stropu piętra – widoczne zacieki z soli na stolarce okiennej

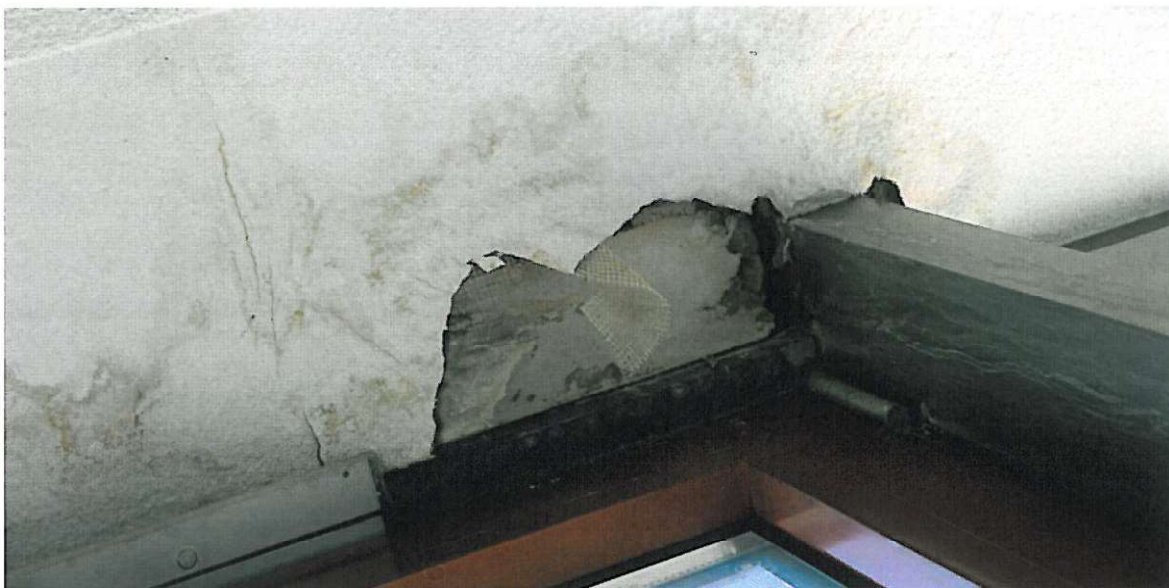
Fot. 19b. Zawilgocenie stropu parteru i zacieki na stolarnie okiennej

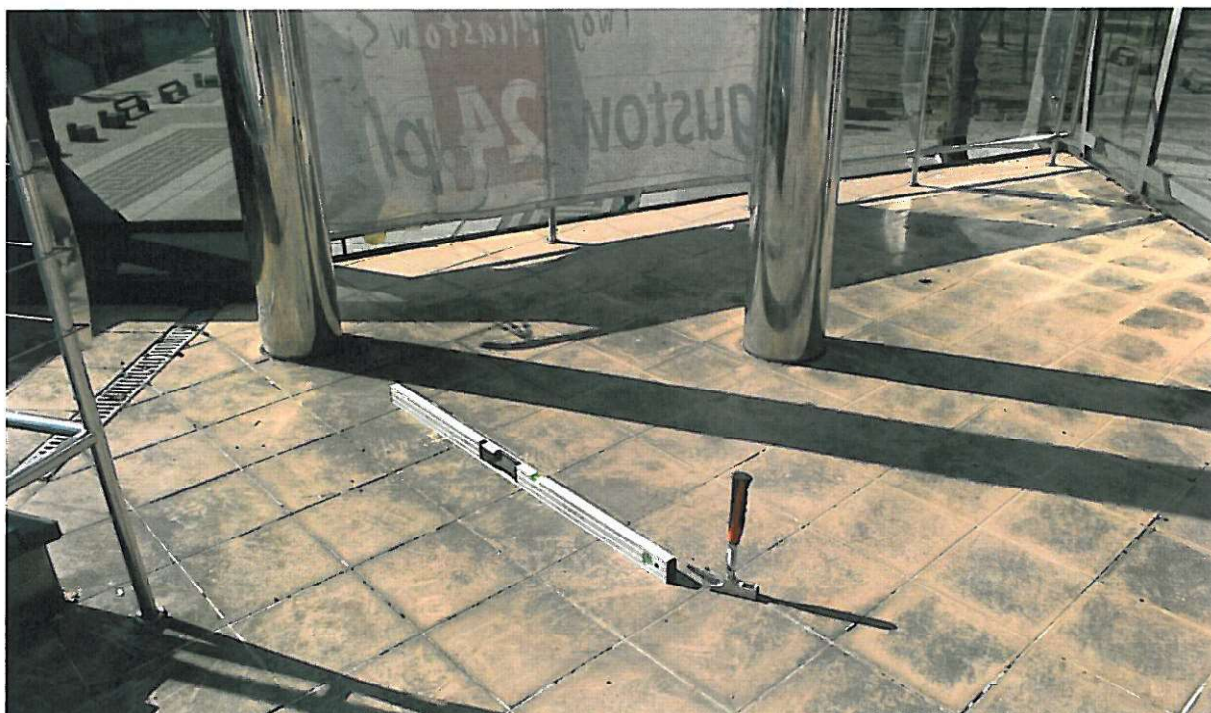
Fot. 20. Miejsca zbierania się zanieczyszczeń pokazują, gdzie zbierają się wody opadowe – w pobliżu kanałów wentylacyjnych

9. Kanały wentylacyjne (Fot. 20) na tarasie są izolowane przeciw wilgociowo tylko w części nad tarasem i wg projektu powinny łączyć się z izolacją pod terakotą, natomiast w dalszej części rury wentylacyjne nie są izolowane od stropów i styropianu. W przypadku ich uszkodzenia lub nieszczelności, zaciekająca woda powoduje zawilgacanie stropów w okolicy kanałów wentylacji, co widać na zdjęciach - Fot. 24 i Fot. 25. Kanały wentylacyjne nie są właściwie utrzymane i drożne, na Fot. 25 widoczne jest wypełnienie kanału pianką poliuretanową i gromadzenie się pleśni.

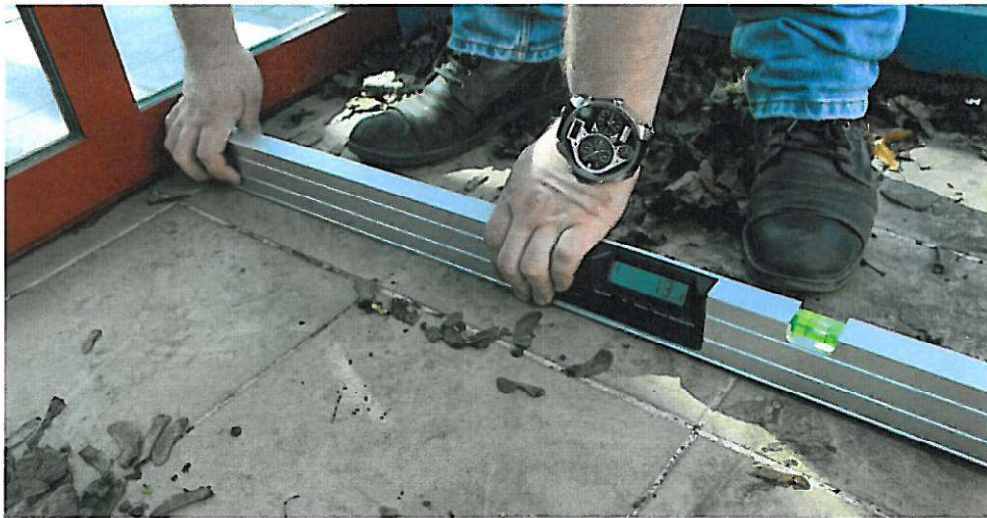
Fot. 21. Źle skonstruowany spadek (1,3% w kierunku drzwi na klatkę schodową)

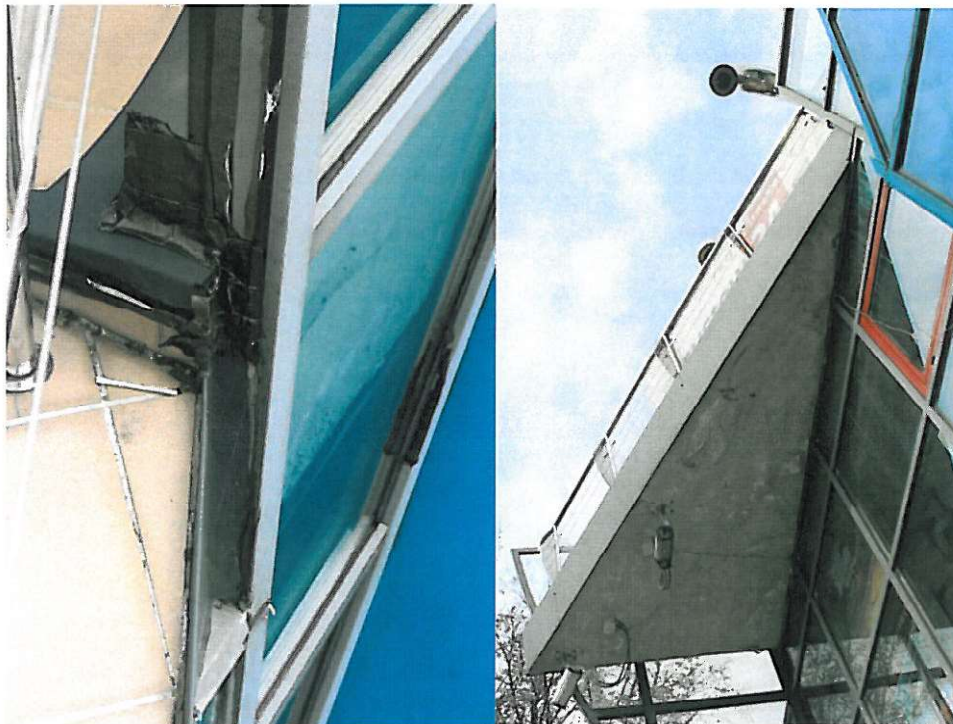
7. Wspomniane wcześniej nieszczelne połączenie stolarki okiennej z izolacją poziomą i pionową tarasu, jak widać na Fot. 22, było prowizorycznie uszczelniane, jednak jest to rozwiązanie nietrwałe i miejscami taśmy uszczelniające uległy odspojeniu lub przerwaniu.

Fot. 22. Nieszczelne obróbki blacharskie i uszczelnienia styku ze stolarką ( z lewej) oraz zawilgocenie spodu tarasu (z prawej)

Brak prawidłowego skonstruowania spadków oraz niska jakość robót posadzkarskich sprawiła, że woda opadowa przesiąka w okolicy obróbek blacharskich i stolarki, powodując zawilgocenie i zagrzybienie tynku elewacyjnego od spodu wysuniętej części tarasu.

8. Widoczne na Fot. 22 kamery monitoringu wskazują, iż w tej części stropodachu wykonano przebicia instalacji elektrycznej. Najwyraźniej nie została zachowana ciągłość izolacji przeciwwilgociowej w miejscach przejść kabli, co powoduje nieszczelności oraz przeciekanie wody na konstrukcję. Woda łatwo przedostaje się do bruzd i przebić instalacyjnych, czego dowodem są zawilgocenia stropów przy lampach sufitowych i po liniach wyznaczających przebieg instalacji elektrycznych - Fot. 23. Nieszczelne są również oprawy lamp w posadzkach i cokółach tarasów. Jest to główną przyczyną ekspansji wilgoci w całym budynku. Miejsca najsilniejszego zawilgocenia i zarysowania stropów pokrywają się z przebiegiem bruzd instalacyjnych i przebić technicznych w stropach. Powyższa instalacja jest również miejscami prowadzona w profilach stolarki okiennej – miejsca przebić stanowią kolejne ogniska wilgoci w budynku.

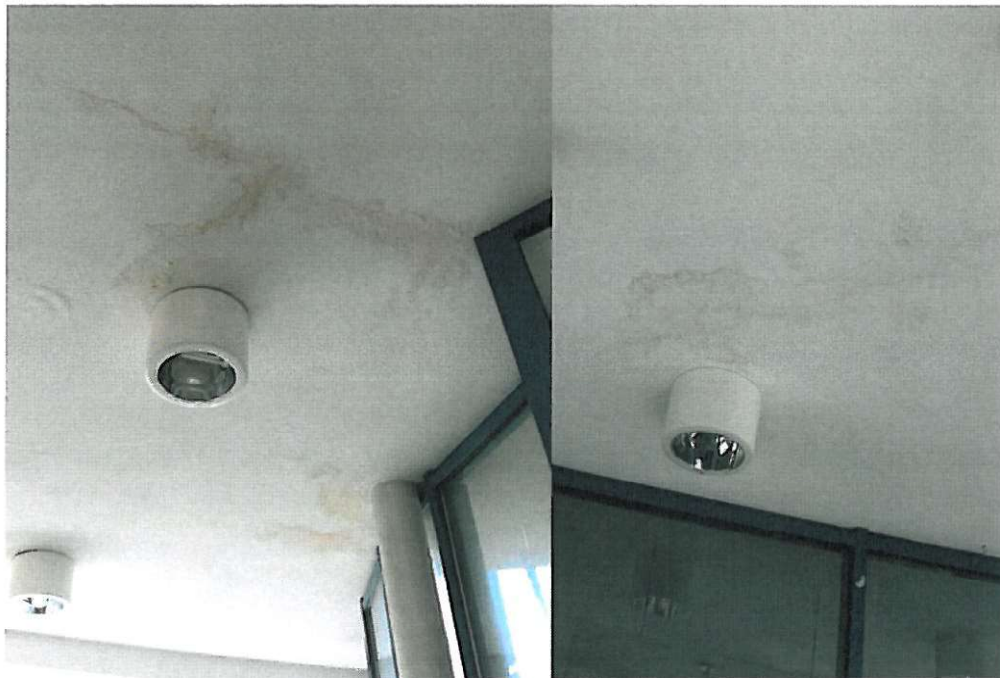
Fot. 23. Zawilgocenia stropu parteru od nieszczelności bruzd i przebić inst. elektrycznej

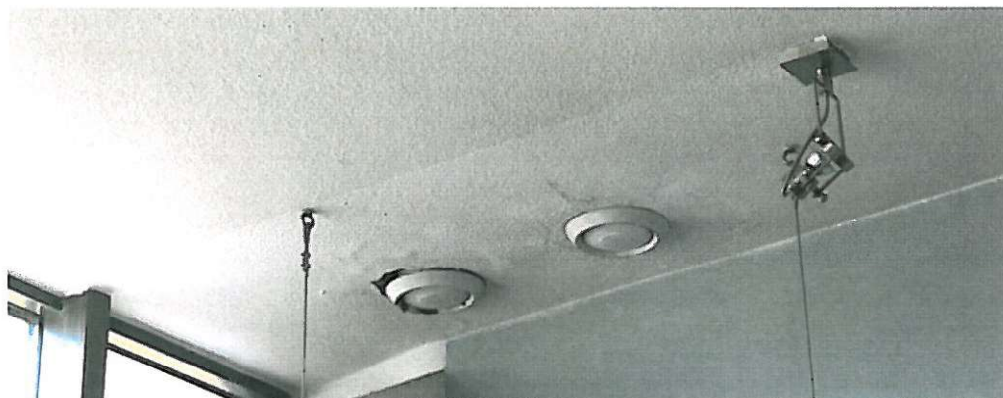
Fot. 24. Zawilgocenie stropu parteru w pobliżu kanałów wentylacyjnych

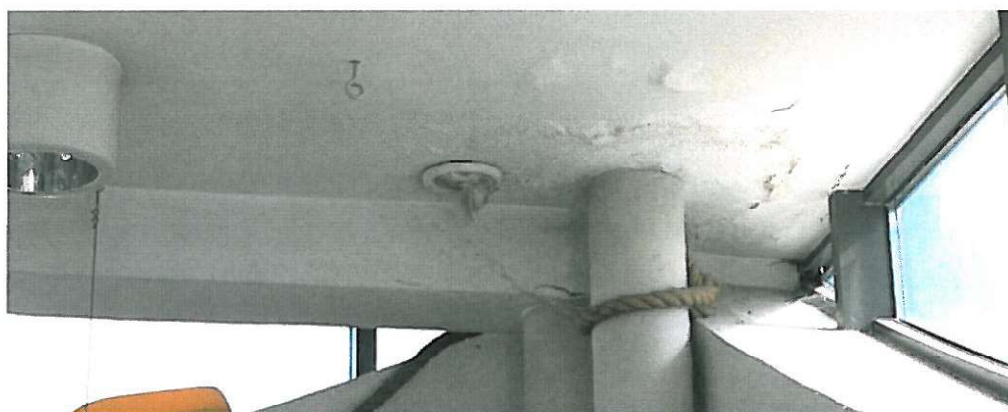
Fot. 25. Kumulacja wilgoci w stropie parteru w okolicy kanału wentylacyjnego i słupa, w którym znajduje się nieszczelny drenaż wód opadowych

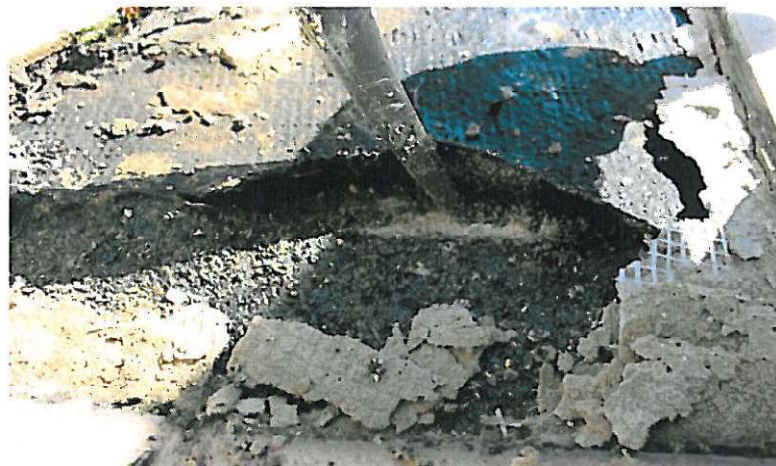
Pierwotnie izolację pod płytki tarasu stanowiły powłoki elastomerowe. Przy ostatnim remoncie zastosowano tam papę (ułożoną nieszczelnie i łączoną bez zakładów - Fot. 26). Wadliwe połączenie obu izolacji powoduje miejscowe przeciekania wody przy połączeniach z kanałami, a następnie ingerencję wody w pozostałą część budynku.

Fot. 26. Wadliwe wykonanie izolacji poziomej tarasu – papa łączona bez zakładu jest nieszczelna i nie przylega do podłoża

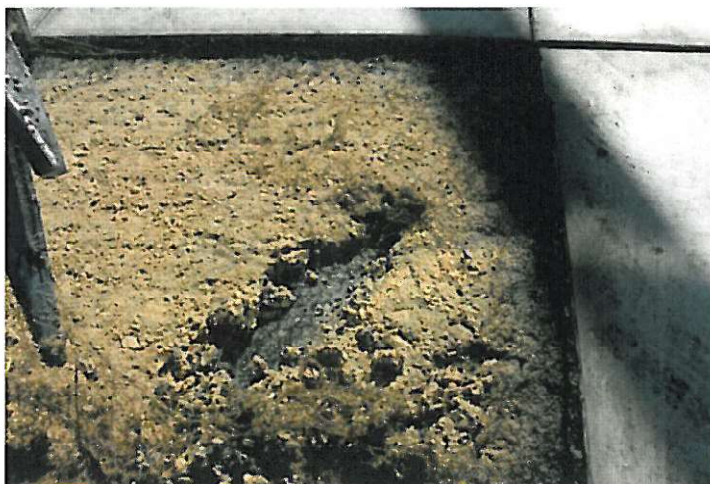
10. Wadliwe wykonanie i naprawa tarasu – zaprawa klejowa pod terakotą jest w całości zniszczona i ma konsystencję mokrego piasku (Fot. 27), wydaje przykry zapach, magazynowana wilgoć powoduje rozwój glonów i pleśni. Jak pokazała odkrywka (Fot. 26), izolację przeciwwilgociową stanowi jedna warstwa papy, ułożona bez zakładu, co powoduje zawilgacanie izolacji termicznej i stropu poniżej. Papa nie jest wywinięta na murki oporowe dachu, włożono jedynie przy krawędzi murku luźne paski (ok. 4 cm) papy - Fot. 28, które nie stanowią szczelnego zabezpieczenia przed zawilgacaniem konstrukcji. Zgodnie ze sztuką budowlaną ta warstwa izolacji powinna być wykonana z elastycznych powłok bezspoinowych.

Fot. 27. Zaprawa klejowa utraciła swoje właściwości i akumuluje wodę opadową

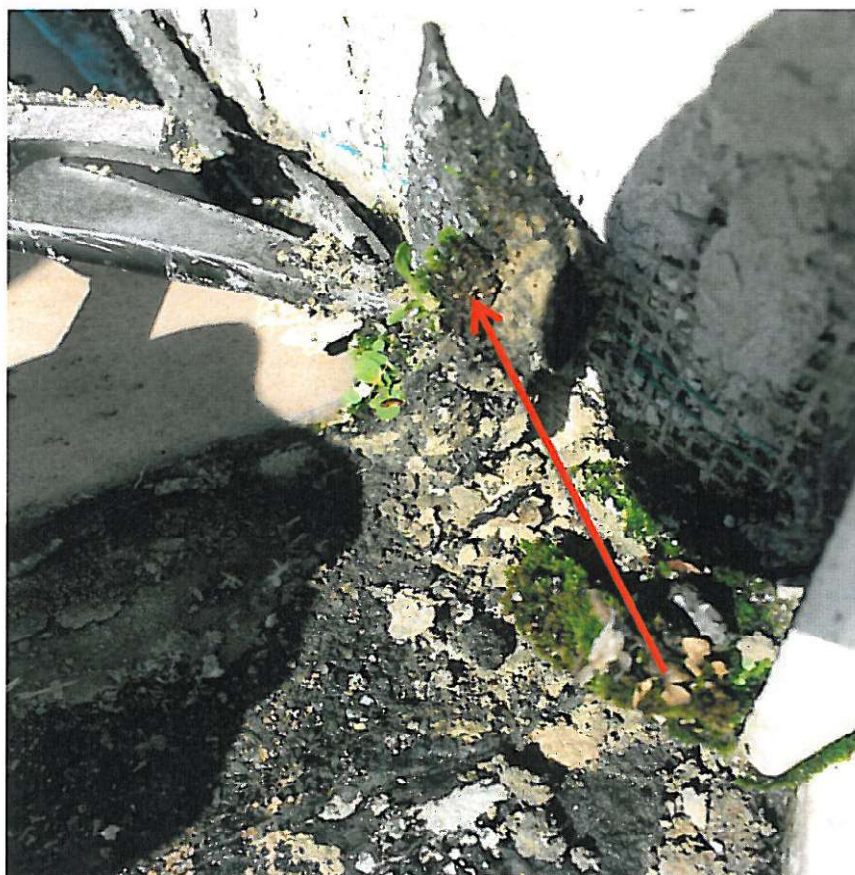
Fot. 28. Wadliwa izolacja połączenia posadzki z murkiem – widoczny luźny pasek papy, który z łatwością wysunął się z miejsca styku powierzchni tarasu ze ścianką
