## **EKSPERTYZA**

**TEMAT: EKSPERTYZA STANU TECHNICZNEGO BUDYNKU CENTRUM INFORMACJI  
TURYSTYCZNEJ W AUGUSTOWIE**

**ADRES : AUGUSTÓW, RYNEK ZYGMUNTA AUGUSTA 44, DZ. NR EWID. 3256**

**BIAŁYSTOK, MAJ 2016**

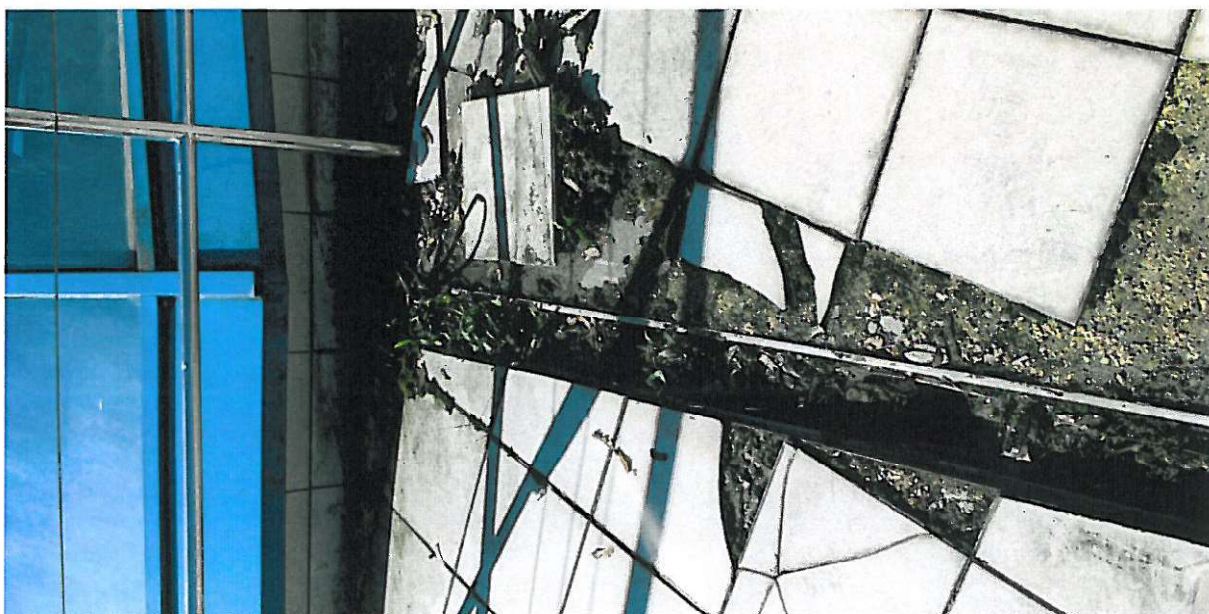
11. Na tarasie między płytą żelbetową stropu a styropianem nie ma papy ani folii, stąd wilgoć może wędrować do żelbetu. Dodatkowo między dnem korytka odpływowego, styropianem oraz stropem nie ma żadnej izolacji, w przypadku uszkodzenia dna korytka lub nieszczelnego jego połączenia z rurą odpływową PCV, wilgoć migruje bezpośrednio do izolacji i konstrukcji nośnej, a dalej bruzdami instalacyjnymi sphywa po dolnej powierzchni stropu. Firma, na której rozwiązania dachu odwróconego i tarasu powołano się w projekcie (SOLARBIT Białystok) jest obecnie w likwidacji.
12. Na powierzchniach tarasów widoczny jest brak prawidłowego utrzymania i regularnej konserwacji, korytka odpływowe są częściowo zamulone, rozwijają się w nich rośliny. W miejscach gromadzenia wody rozwija się mech – Fot. 29.

Fot. 29. Brak właściwego utrzymania korytek odwadniających i systemu drenażu wód opadowych z dachu

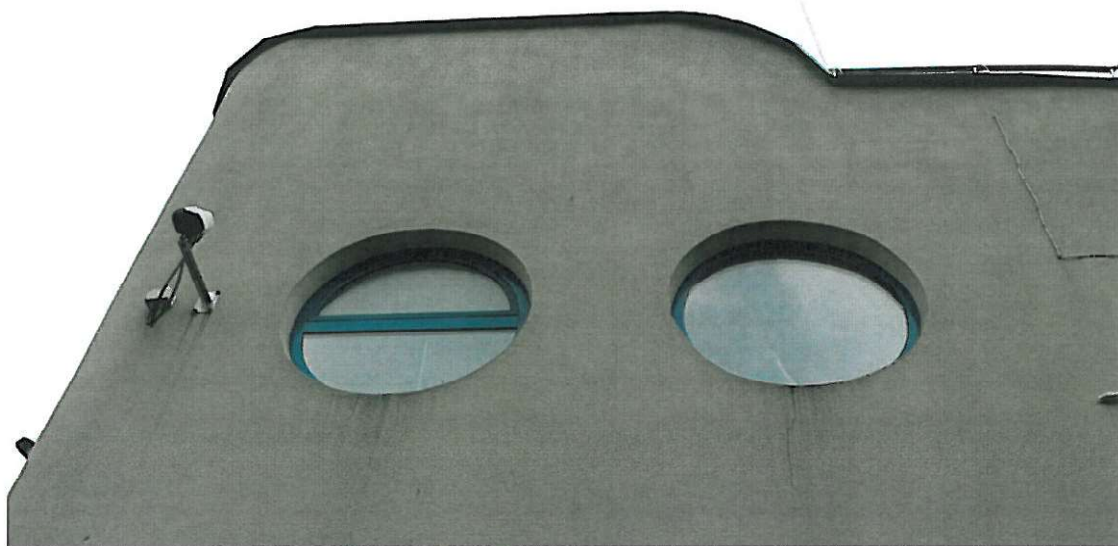
13. Na elewacji w pobliżu otworów okiennych oraz drzwiowych występują zarysowania tynku (Fot. 30). Jest to zjawisko typowe, wskazujące na powstawanie naprężeń rozciągających w dolnej części otworów, powodowane przez nieznaczne różnice osiadań poszczególnych części fundamentów i nie zagraża ono bezpieczeństwu użytkownika obiektu.

Fot. 30. Zarysowania tynku przy otworach okiennych
