KARTA ADRESOWA ZABYTKU

DOM, TZW. „DOM TURKA”

AUGUSTÓW

ulica i nr: **3 Maja 16**
działka: **3473, obręb 3**

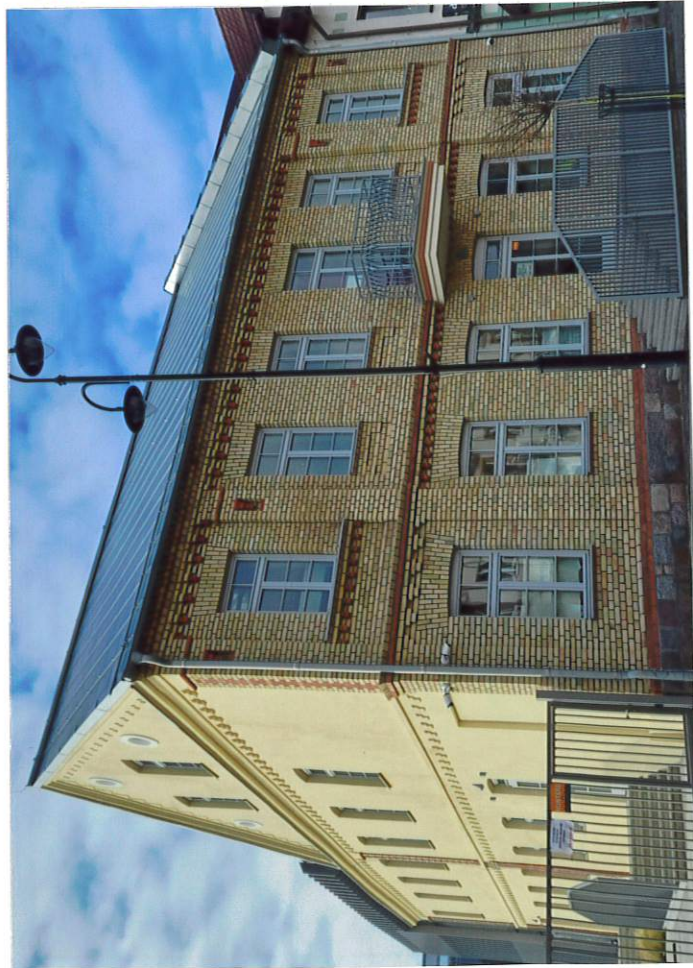
Widok od ul. 3 Maja (elewacja północna i wschodnia)

Opis. Budynek położony w południowej pierzei ulicy 3 Maja, usytuowany kalenicowo do ulicy. Murowany z cegły, nietynkowany. Dom na planie litery „L.” - korpus główny na rzucie zbliżonym do kwadratu, oficyna od południa na rzucie prostokąta. Budynek dwukondygnacyjny, podpiwniczony, nakryty dwuspadowym dachem, krytym blachą. Elewacja frontowa (płn.) nietynkowana, 6-osiowa, w osi 4. drzwi - w parterze poprzedzone schodami, a na piętrze balkonem o prostej ażurowej balustradzie. W pozostałych osiach okna. Elewacja boczna (wsch.) - część historyczna, tynkowana (z wyjątkiem pilastrów), 7-osiowa (z 3-osiowym korpusem głównym zamkniętym trójkątnym szczytem i 4-osiową oficyną). Otwory drzwiowe poprzedzone schodami zlokalizowane są w skrajnych osiach elewacji (osi 1. i 7). W pozostałych osiach okna. Elewacja frontowa i wschodnia o bogatym ceglany detal architektonicznym, m. in. pilastry, gzymsy, oculusy (szczyt). Historyczna oficyna została otoczona nowoczesną kubistyczną bryłą o współczesnej formie, której elewacje składają się ze struktury wertykalnych rytmów. Od zachodu korpus główny budynku przylega do sąsiedniej kamienicy nr 14.

Stan zachowania: budynek w bardzo dobrym stanie zachowania, po generalnym remoncie i rozbudowie. Teren wokół budynku uporządkowany i współcześnie zagospodarowany.

Postulaty konserwatorskie: nie stwierdza się konieczności przeprowadzenia pilnych prac konserwatorskich czy budowlanych. Zaleca się regularne inspekcje stanu zachowania pokrycia dachowego oraz instalacji gminowo-spusztovej. Ze względu na wpisanie budynku do rejestru zabytków wszelkie prace i roboty budowlane należy prowadzić z poszanowaniem substancji zabytkowej i z zachowaniem historycznego wyglądu budynku.
